RESTAURÁTORSKÝ PRŮZKUM A ZÁMĚR

Oprava havarijního stavu balkónů na jižní fasádě budovy radnice, Pernštýnské náměstí 1, Pardubice.

15.05.2023

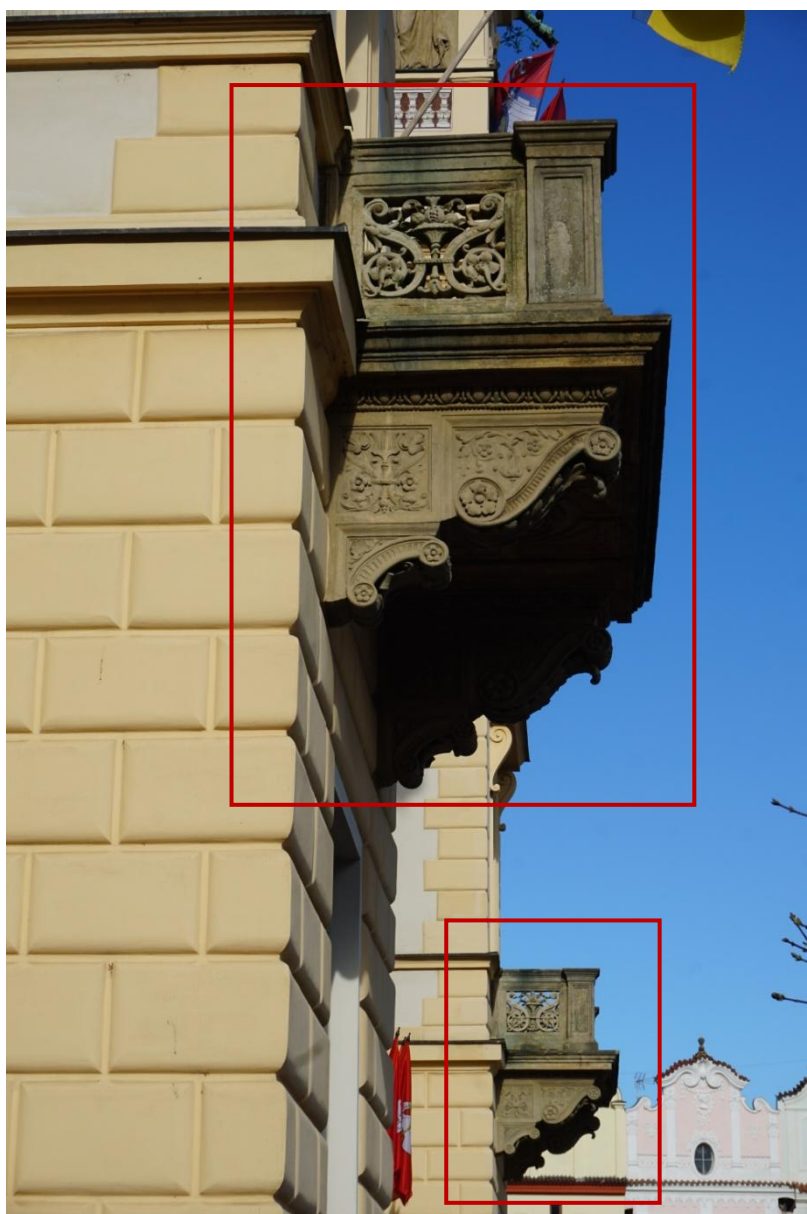
Balkóny radnice.

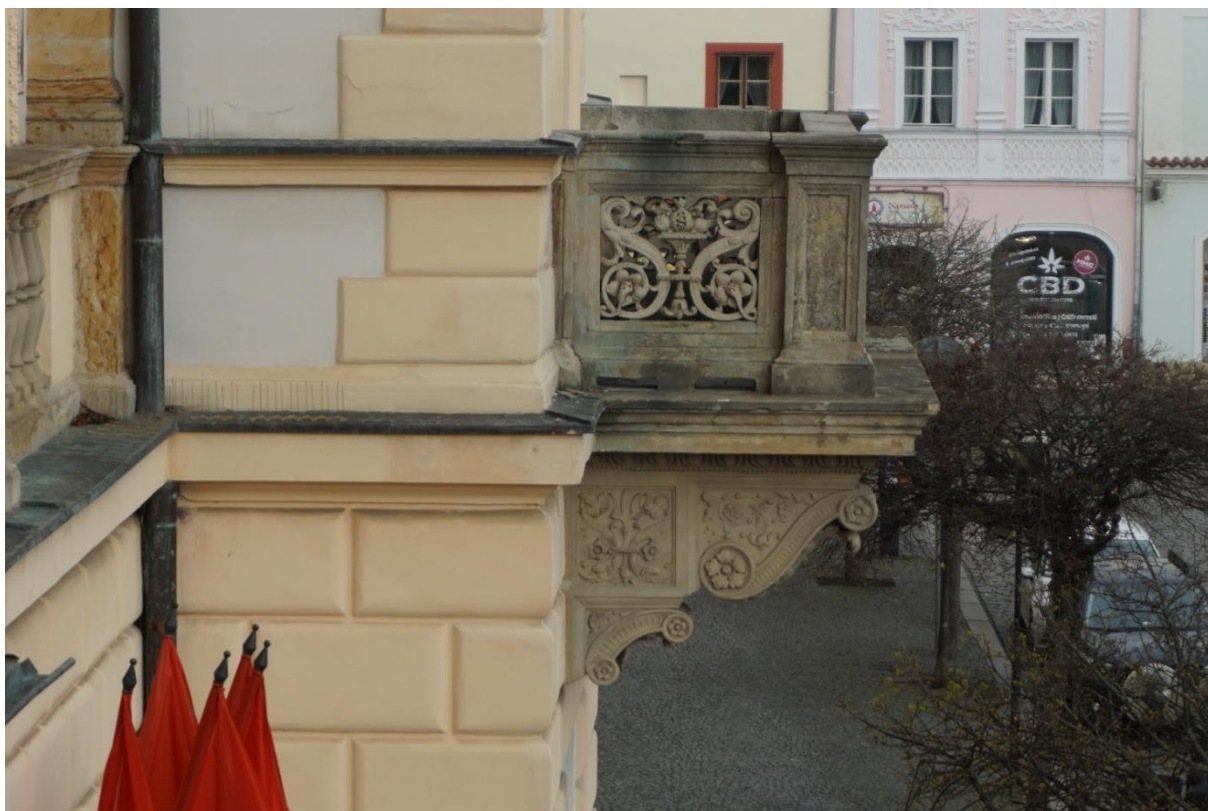
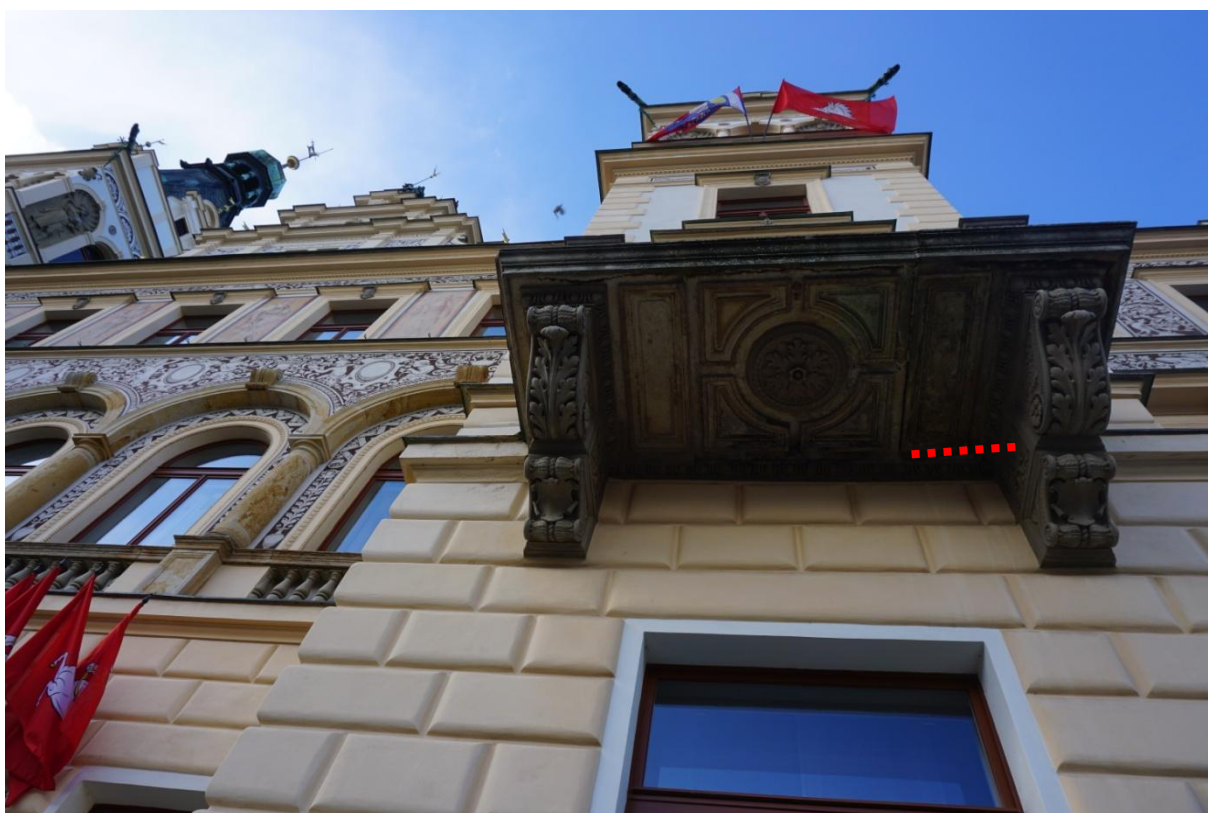
Detail poškození pískovcové desky balkónu.

Revize, odstranění uvolněných tmelů. Izolace balkónové desky.

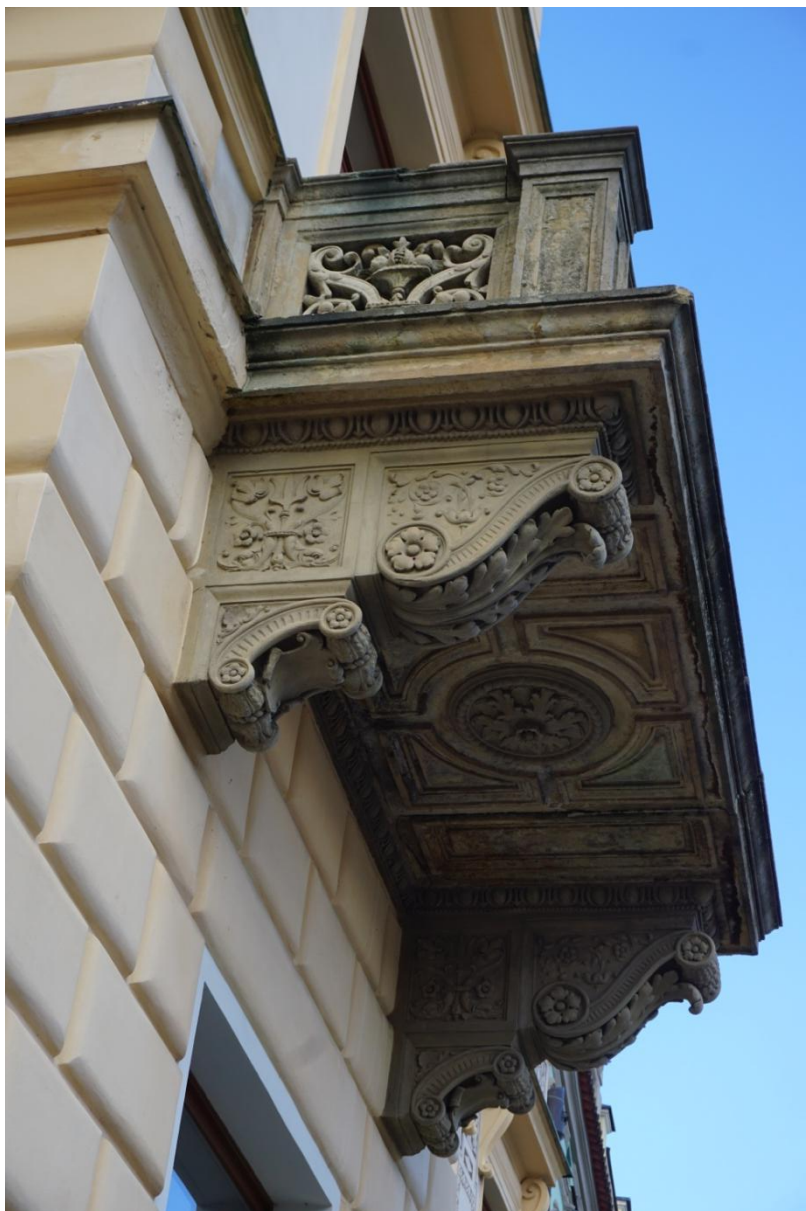
Detail poškození rom-cem a pískovcových prvků balkonů.

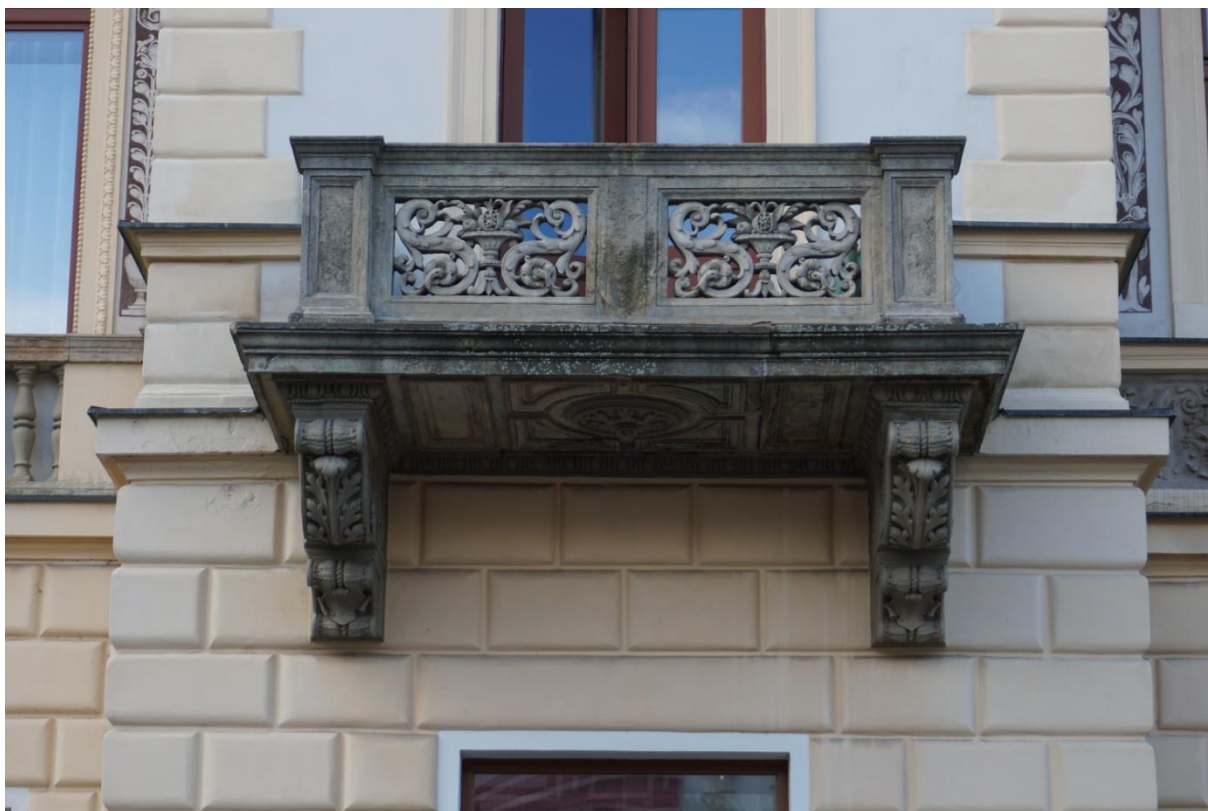
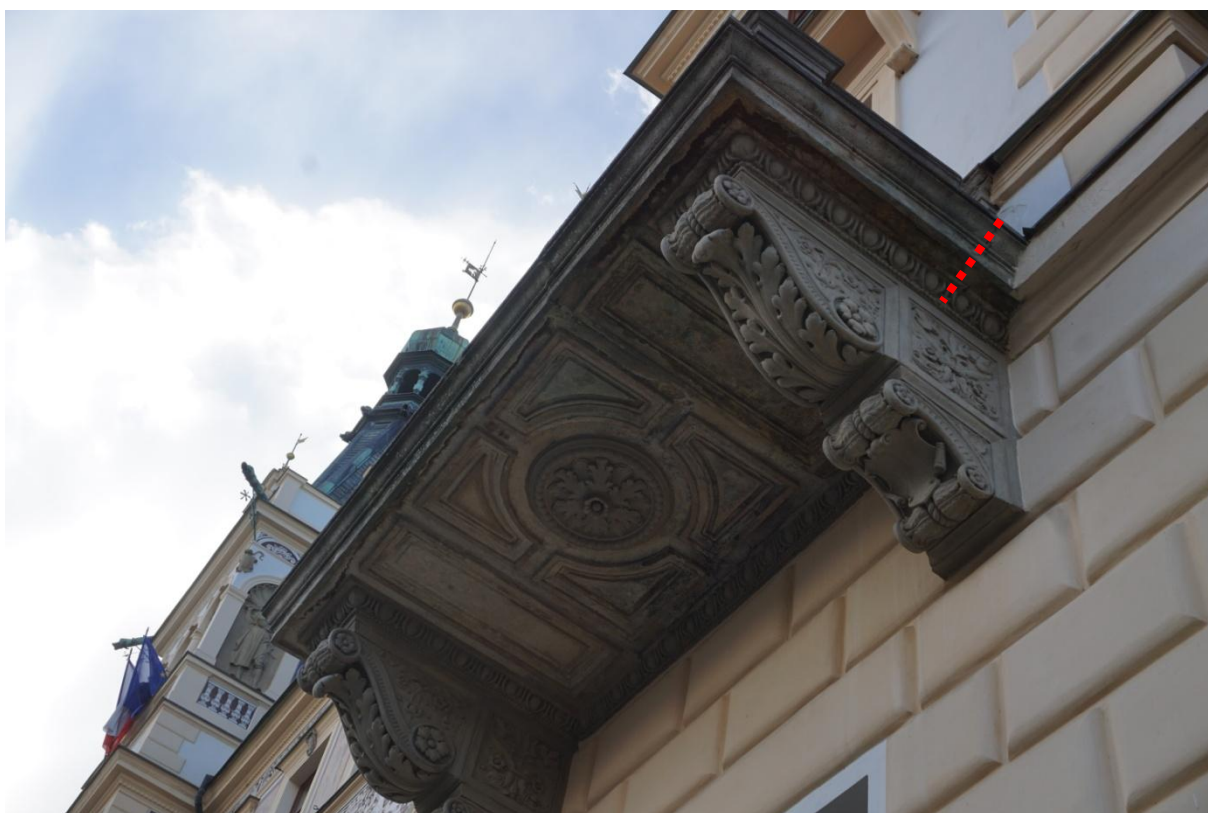
Detail poškození pískovcové desky balkónu.

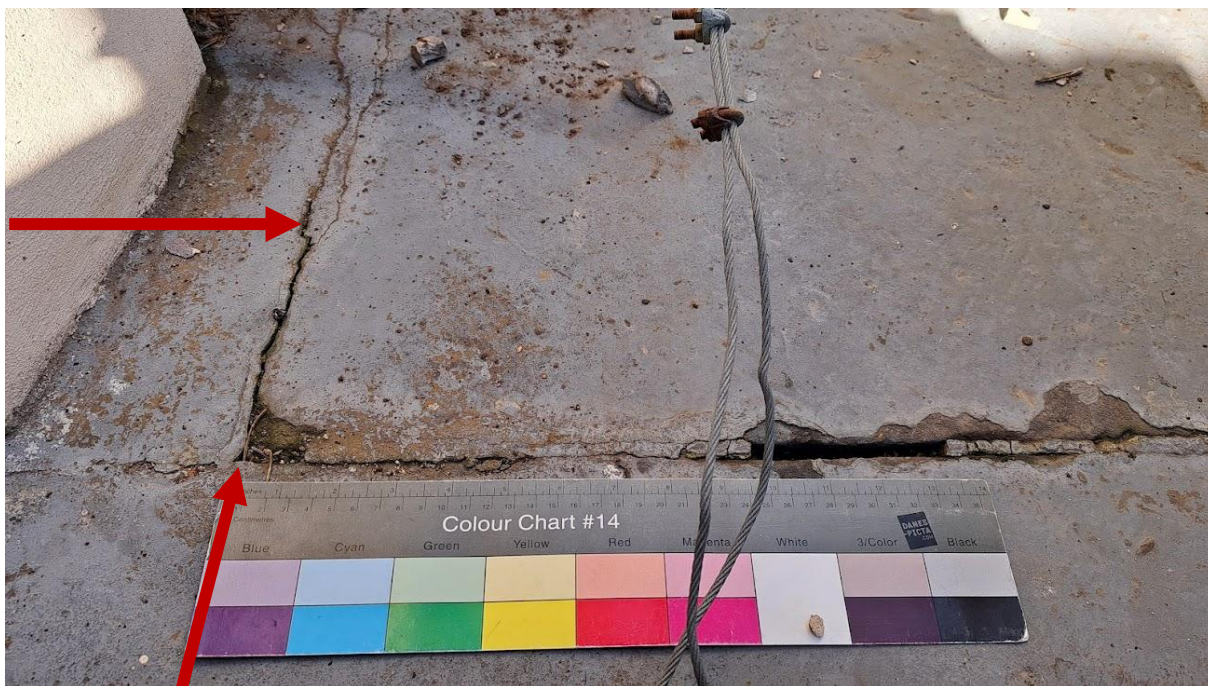
Detail poškození pískovcové desky balkónu. Příčná trhlina nad kovovou traverzou.

- a) Transfer ozdobných konzol zakrývající kovové konzoly balkónů.
- b) V případě, že kovové traverzy pod konzolami budou v pořádku - bez demontáže pískovcových desek balkónu. Pouze lokální fixáž příčné hloubkové praskliny jedné z desek balkónu (systém nerezových kotev napříč trhlinou, lepení, injektáž epoxydem).
- c) Restaurátor vytvoří lukoprenovou formu na výplně balkónů. (Komplet nové kopie ornamentálních výplní - výdusky)
- d) Demontáž zábradlí (komplet)
- e) Nahrazení cca 4x delší pískovcového profilu, 4x kratšího pískovcového profilu /spodní partie balkónů/. Kamenicky opracovaný profil (božanov?)
- f) Sesazení nových prvků + zachovalé původní (parapety,...)

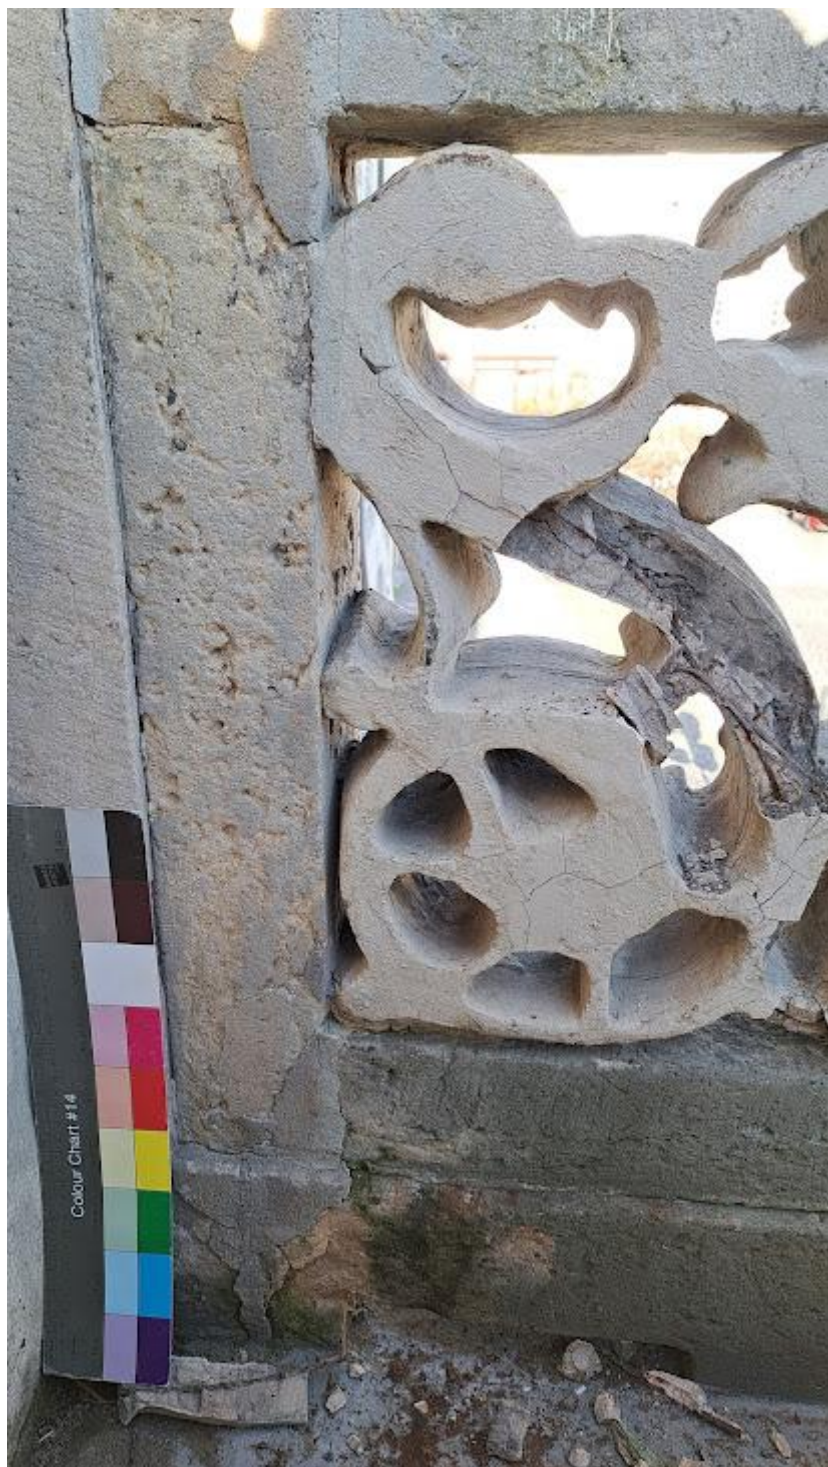
Detail poškození rom-cem a pískovcových prvků balkonů. Rozpadající se kovová armatura rom – cem výplní (kufstein).

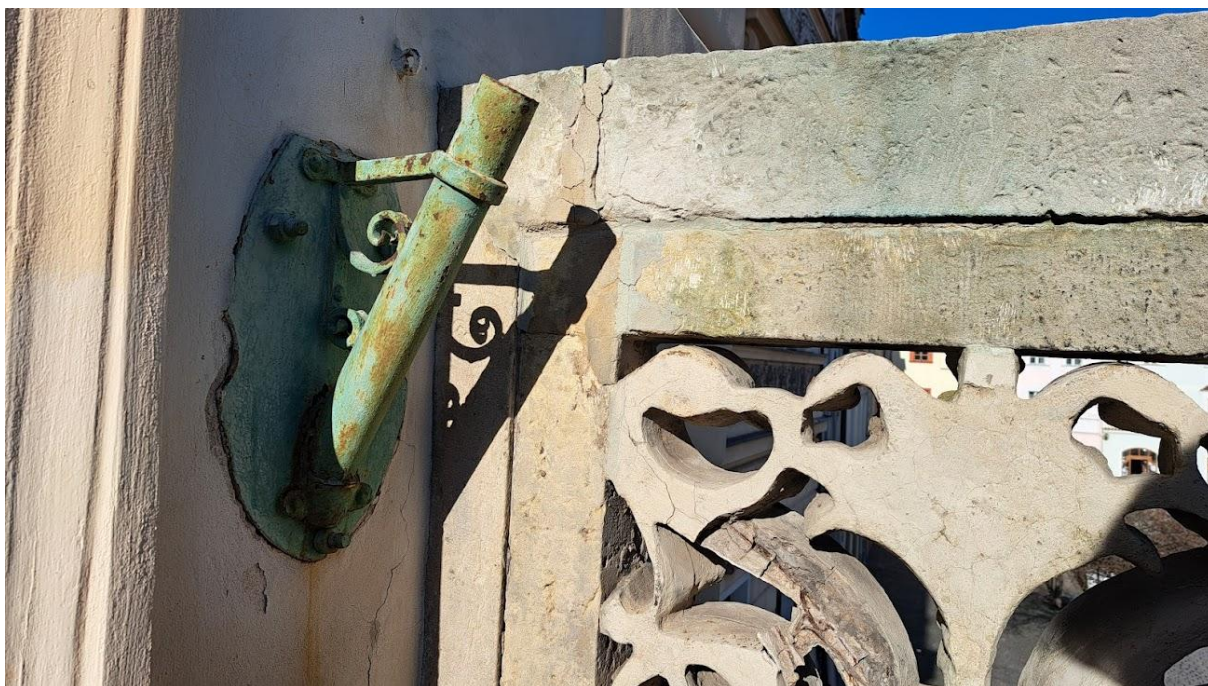
Rozpadající se kovová armatura rom – cem výplní (kufstein).

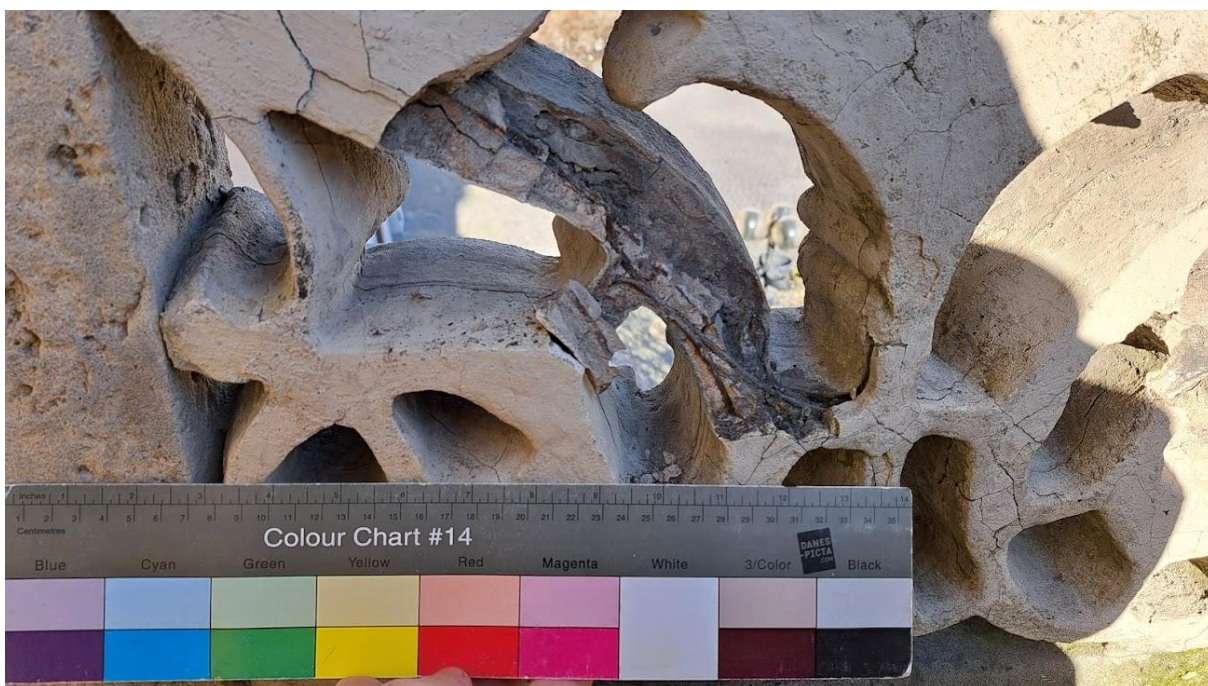
Detail poškození rom-cem a pískovcových prvků balkonů. Rozpadající se kovová armatura rom – cem výplní (kufstein).

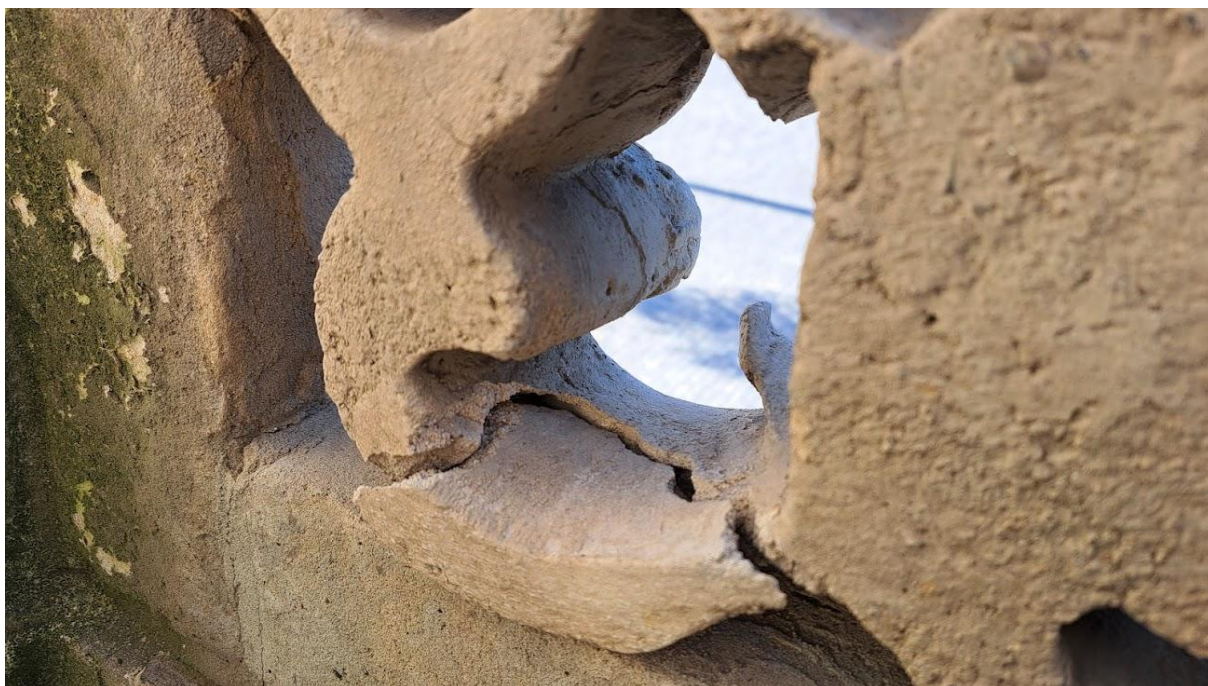
Rozpadající se kovová armatura rom – cem výplní (kufstein).

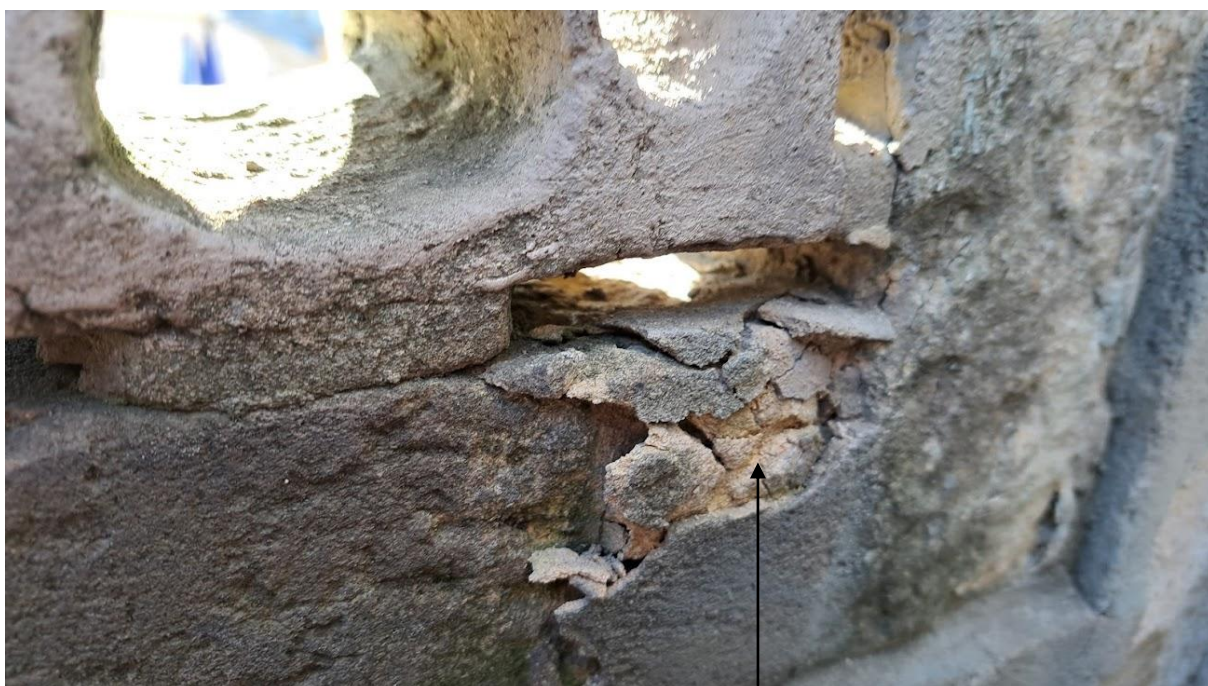
Detail poškození rom-cem a pískovcových prvků balkónů. Rozbor salinity. 2023

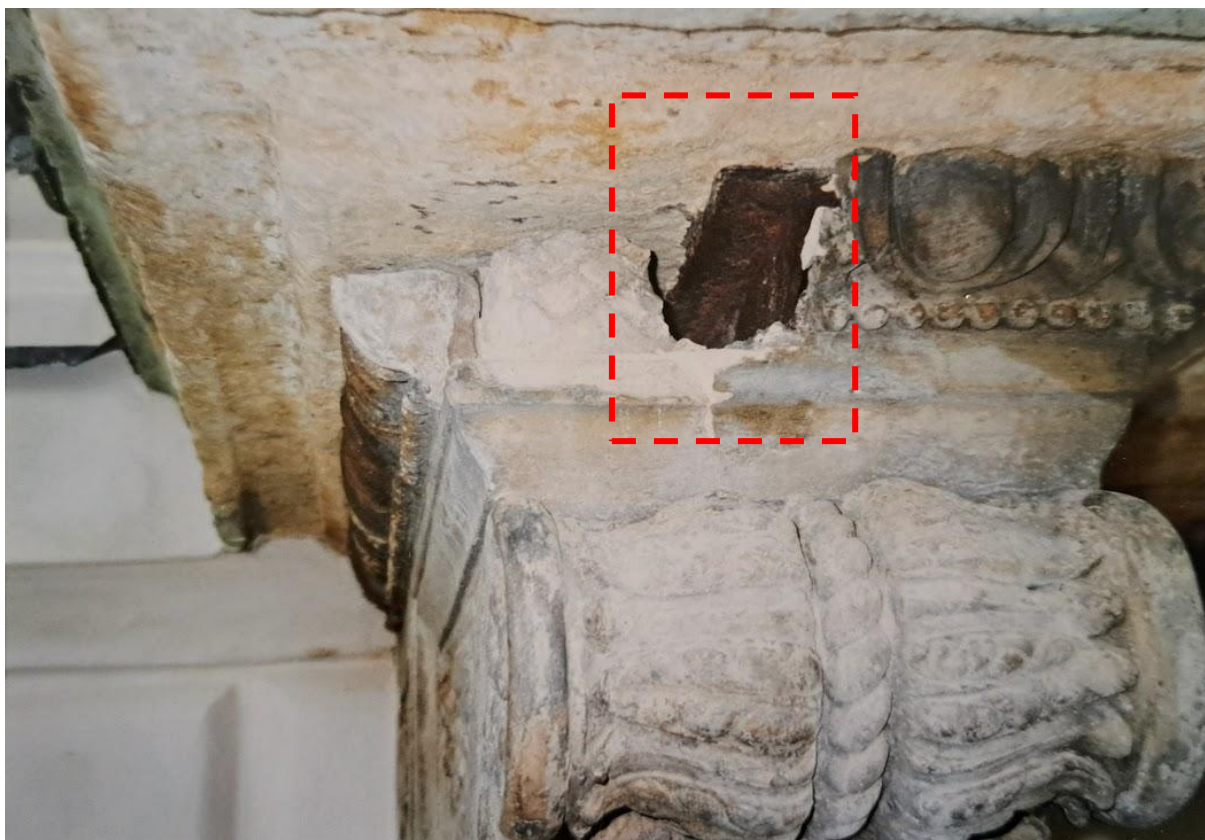
Zkorodovaná traverza I– kolejnice? pod konzolou.

- a) Transfer ozdobných konzol zakrývající kovové konzoly balkónů.
V případě, že kovové traverzy pod konzolami NEbudou v pořádku - demontáž i pískovcových desek balkónu , nebo statické zajištění balkónových desek a nahrazení jednotlivě kovových traverz. Bude posouzeno statikem!
- b) Lokální fixáž příčné hloubkové praskliny jedné z desek balkónu (systém nerezových kotev napříč trhlinou, lepení, injektáž epoxydem).
- c) Restaurátor vytvoří lukoprenovou formu na výplně balkónů. (Komplet nové kopie ornamentálních výplní - výdusky)
- d) Demontáž zábradlí (komplet)
- e) Nahrazení cca 4x delší pískovcového profilu, 4x kratšího pískovcového profilu /spodní partie balkónů/. Kamenicky opracovaný profil (božanov?)
- f) Sesazení nových prvků + zachovalé původní (parapety,...).
