Restaurátorský průzkum a záměr

Kamenný kříž s výjevem Ukřižování Krista u kostela sv. Jana Křtitele v Horní Dobrouči

21.10. 2023

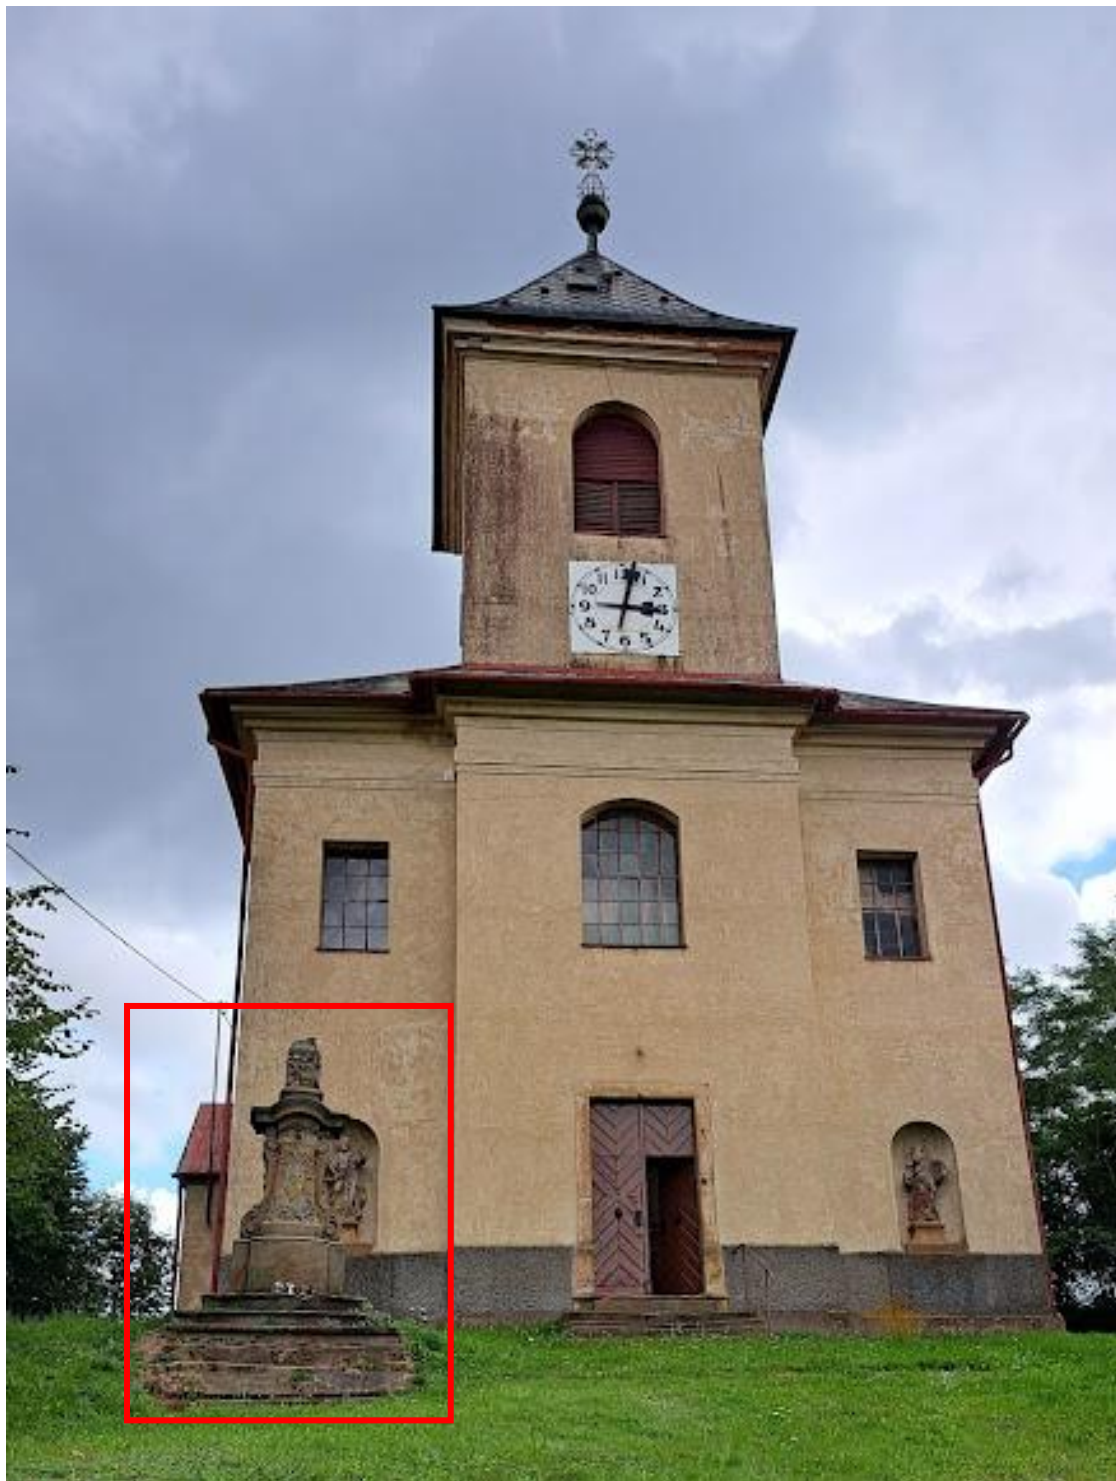
Před vstupem do kostela po levé straně stojí v současné době torzo pomníku Ukřižovaného Krista. Je vidět spodní část přelomeného kříže s motivem Smrti (lebka a zkřížené kosti). Mohutný dynamicky – (barokně) prolamovaný základ s profilovanou římsou. V ose pomníku s brilantně kamenicky provedeným rokokovým reliéfem (s motive hořícího srdce) a postranními volutami. Průzkum povrchu pískovce odhalil pod biologickými depozity fragmenty starší dochované barevné vrstvy - hnědá voluta, šedá- kříž, okr- ústřední reliéf. Jemnozrný pískovec - reliéf Krista - světle bílé barevnosti. Hrubozrnější struktura pískovce odpovídá okrovému zbarvení (architektura pomníku). Pomník stojí na nestabilním podloží, schody jsou vyvrácené. Kříž přelomený v místech Kristových nohou.. Kříž je

přelomen i v místech rukou Krista (přelomeny všechny končetiny. Svatozář komplet prorezlá. Dále probíhající prasklina skrze pískovcový díl profilované římsy. Trhlina způsobena korozními procesy kovových čepů. Kovové jisticí spony - kramle na mnoha místech (schodů) chybí. Pouhým okem viditelné naklonění pomníku .

Torzo kříže před kostelem sv. J.Křtitele.

Torzo kříže před kostelem sv. J.Křtitele. Vzhledem k havarijnímu stavu pomníku, jak už statického založení, tak i přelomeného pískovcového kříže, zříceného na zem, (dočasně uloženém v hlavní lodi kostela, doporučuji provést komplexní restaurování demontovaného pomníku včetně nového založení základu a postupném osazení (po jednotlivých schodech na původní místo. Rozhodně nedoporučuji osazovat restaurovaný kříž na stávající pískovcové torzo pomníku.

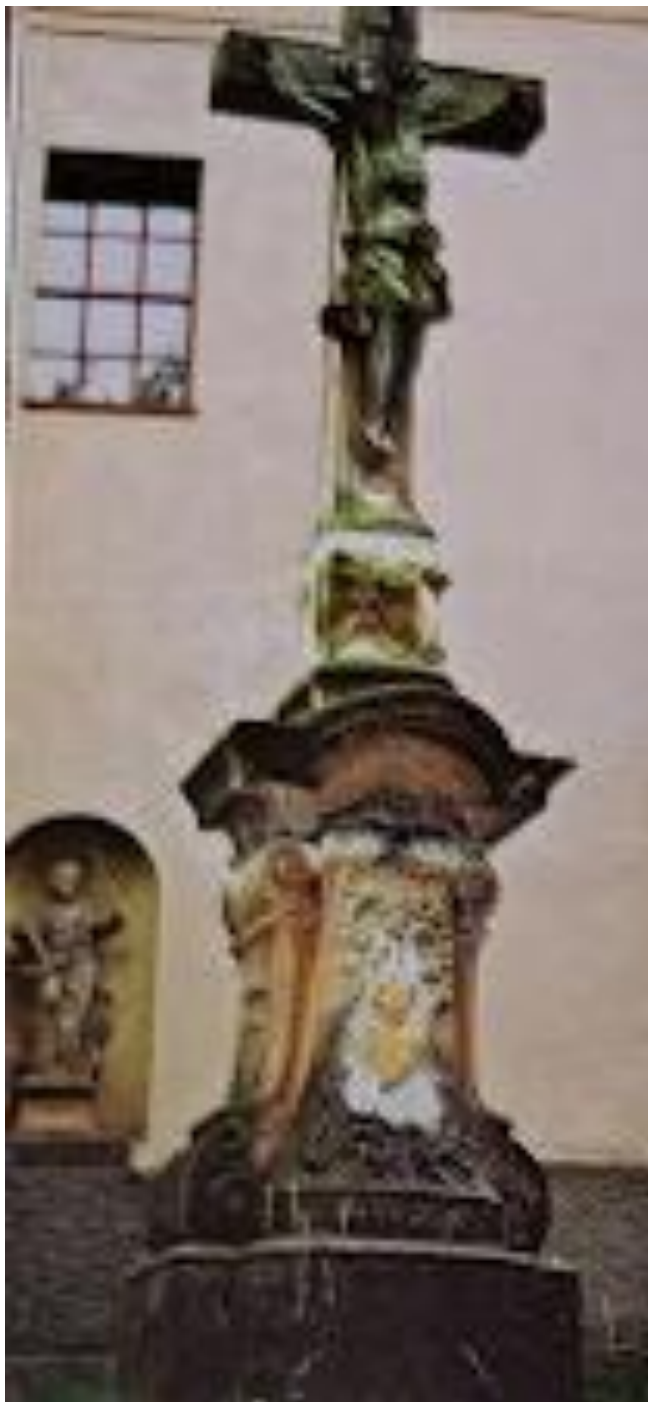
Detail kamenného kříže z publikace Dobroučské obrázky, J.Pecháček a Z.Pecháčková 2006.

Jedná se o historickou fotografii, neboť kříž je v torzálním stavu od roku 2003, kdy se zřítíl vlivem zvětralého pískovce a hlubkových trhlin a poryvů větru.

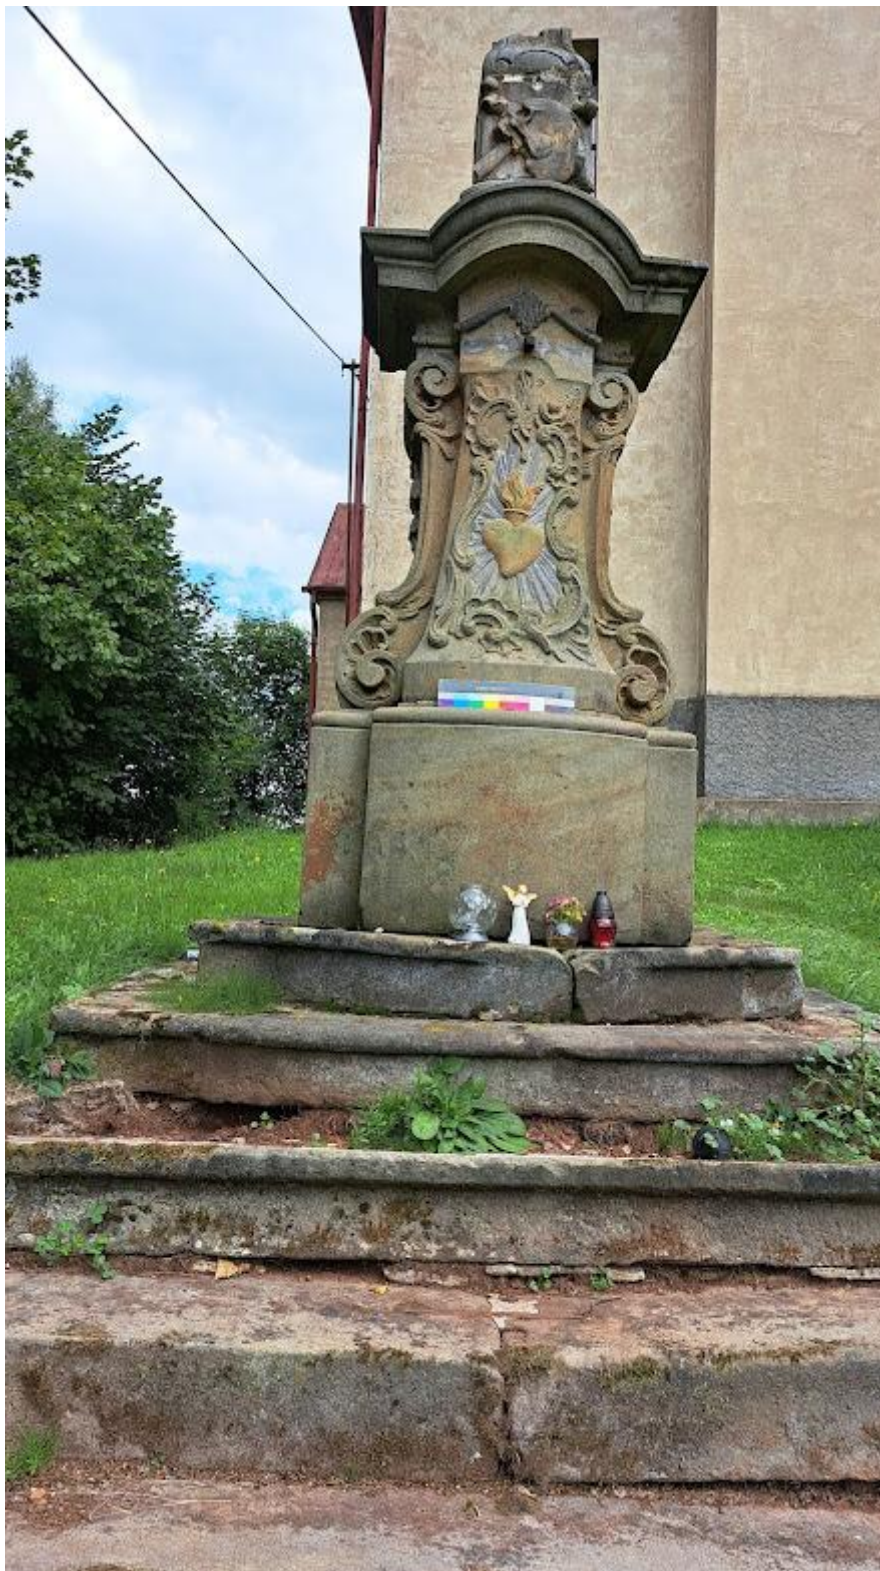
Torzo kříže před kostelem sv. J.Křtitele. Pouhým okem viditelné naklonění pomníku .

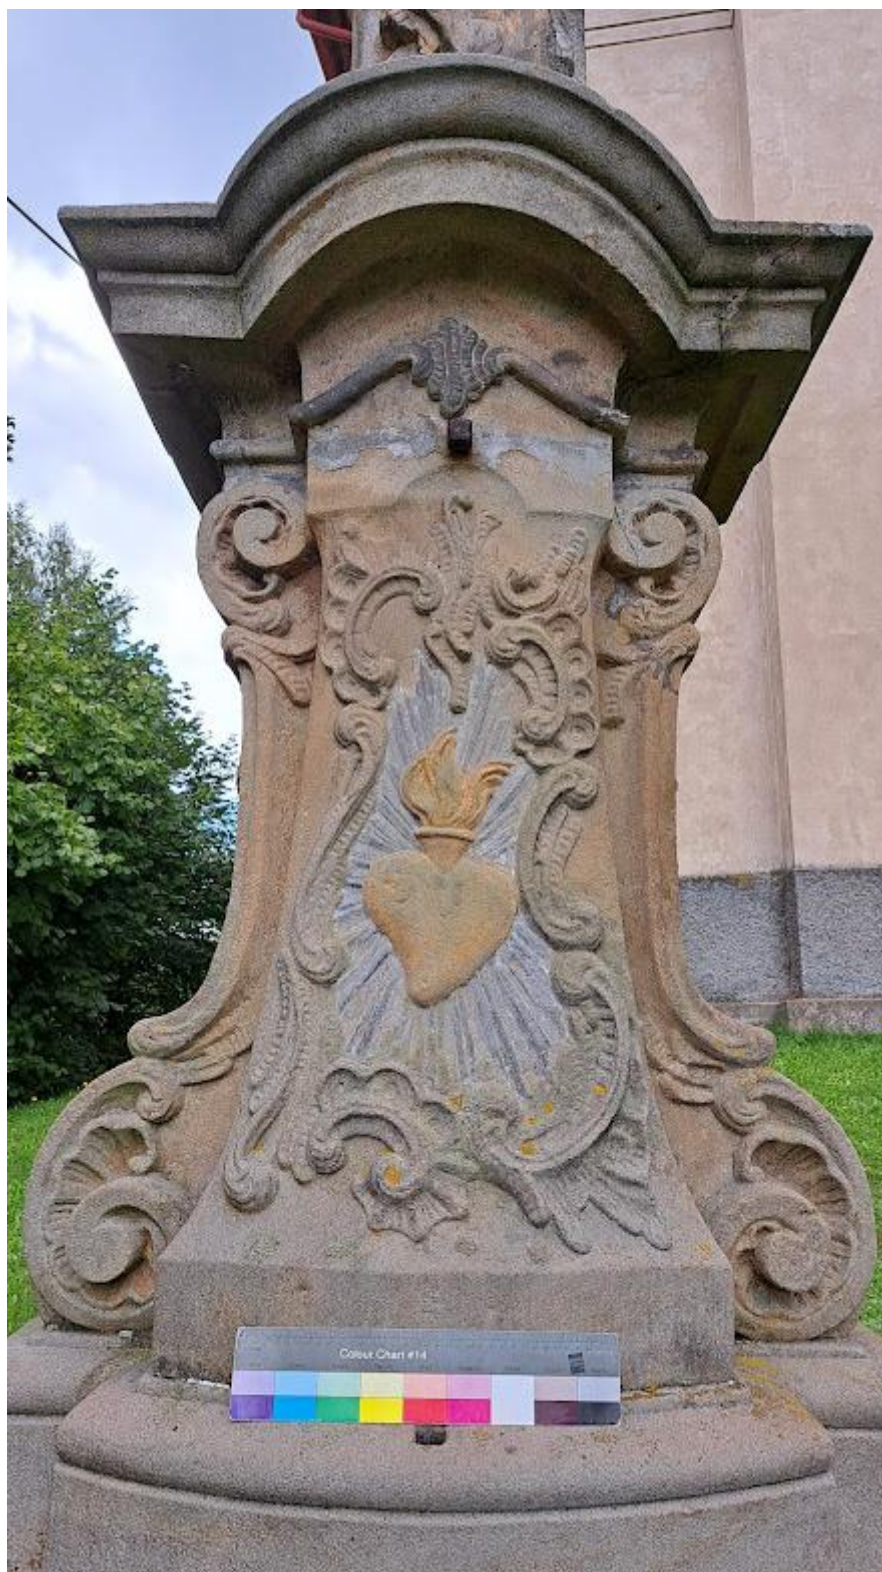
Torzo kříže před kostelem sv. J.Křtitele. Barevné povrchové úpravy v porovnání s barevnou škálou.

V případě požadavku NPÚ provést lab. analýzu barevnosti popřípadě odebrání vzorků salinity. Což nepovažuji v tuto chvíli za důležité (neboť přednost má zajištění fragmentů odlomených pískovců a provedení rekonstrukce poškozeného pomníku. Barevná rekonstrukce nebude patrně záměrem ani se netvoří výkvěty a vlhké fleky.

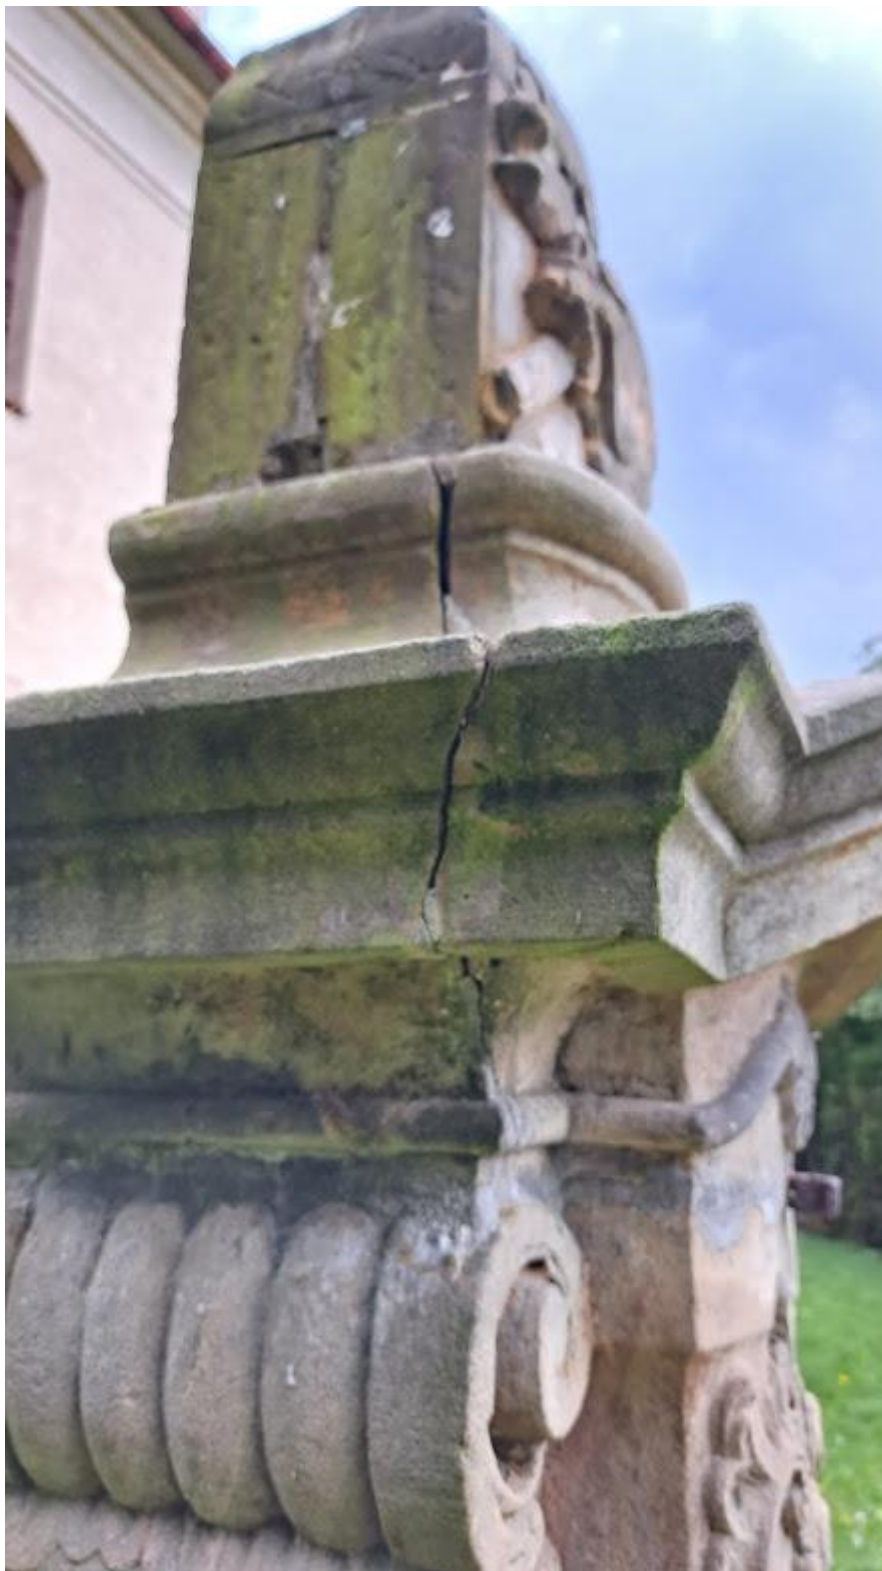
Hlubková prasklina napříč pískovcovým prvkem profilované římsy vlivem koroze kovového trnu. Nutno rozebrat, zpevnit, lepit, nahradit kov za nerez. Podrobný popis v následné kapitole o konceptu restaurování. V případě požadavku zástupců NPÚ -vytesání nových doplňků do pískovce, nechť se k tomuto záměru vyjádří. Tento záměr uvažuje pouze o restaurování originálních prvků pomníku a vrácení originálů na původní místo.

Torzo kříže před kostelem sv. J.Křtitele. Hlubková prasklina napříč pískovcovým prvkem profilované římsy vlivem koroze kovového trnu. Nutno rozebrat, zpevnit, lepit , nahradit kov za nerez.

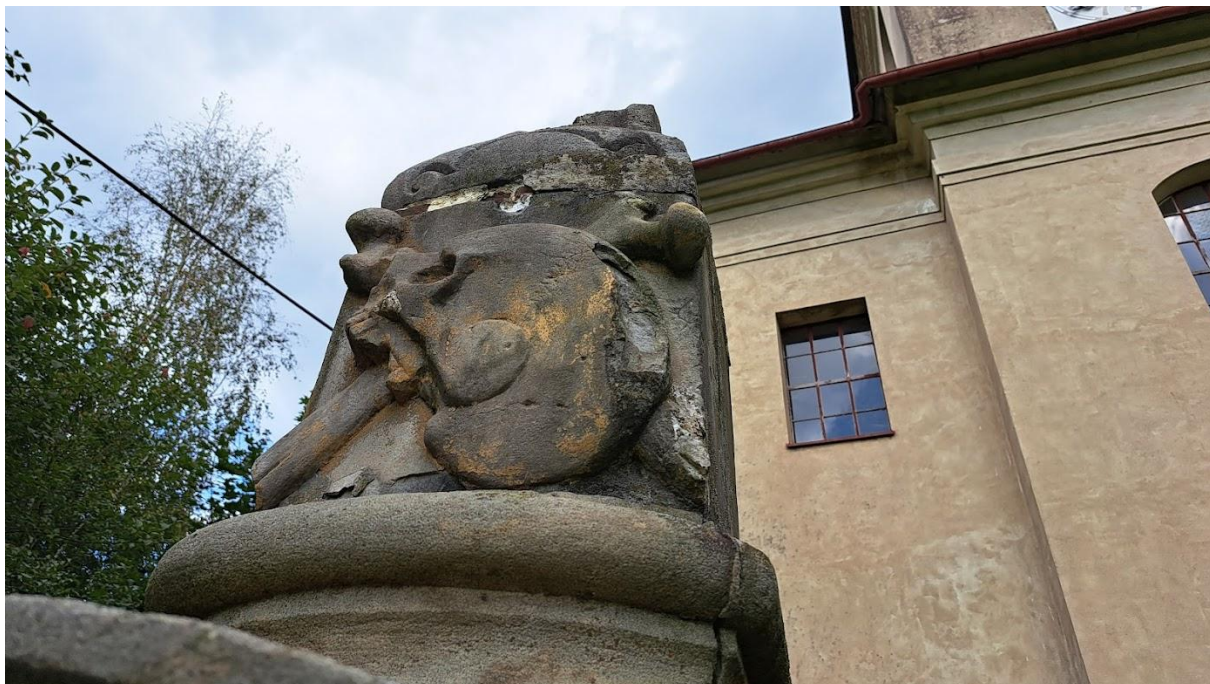
Motiv smrti. Lebka a zkřížené kosti.

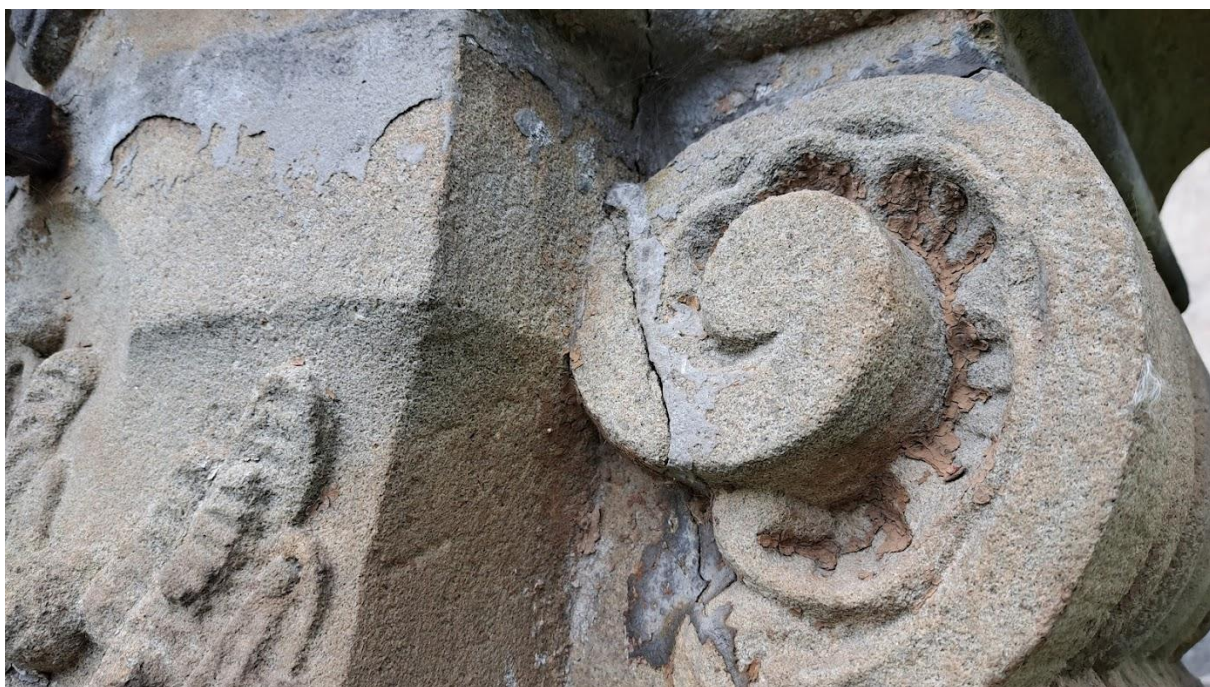
Voluta se zbytky barevných vrstev.

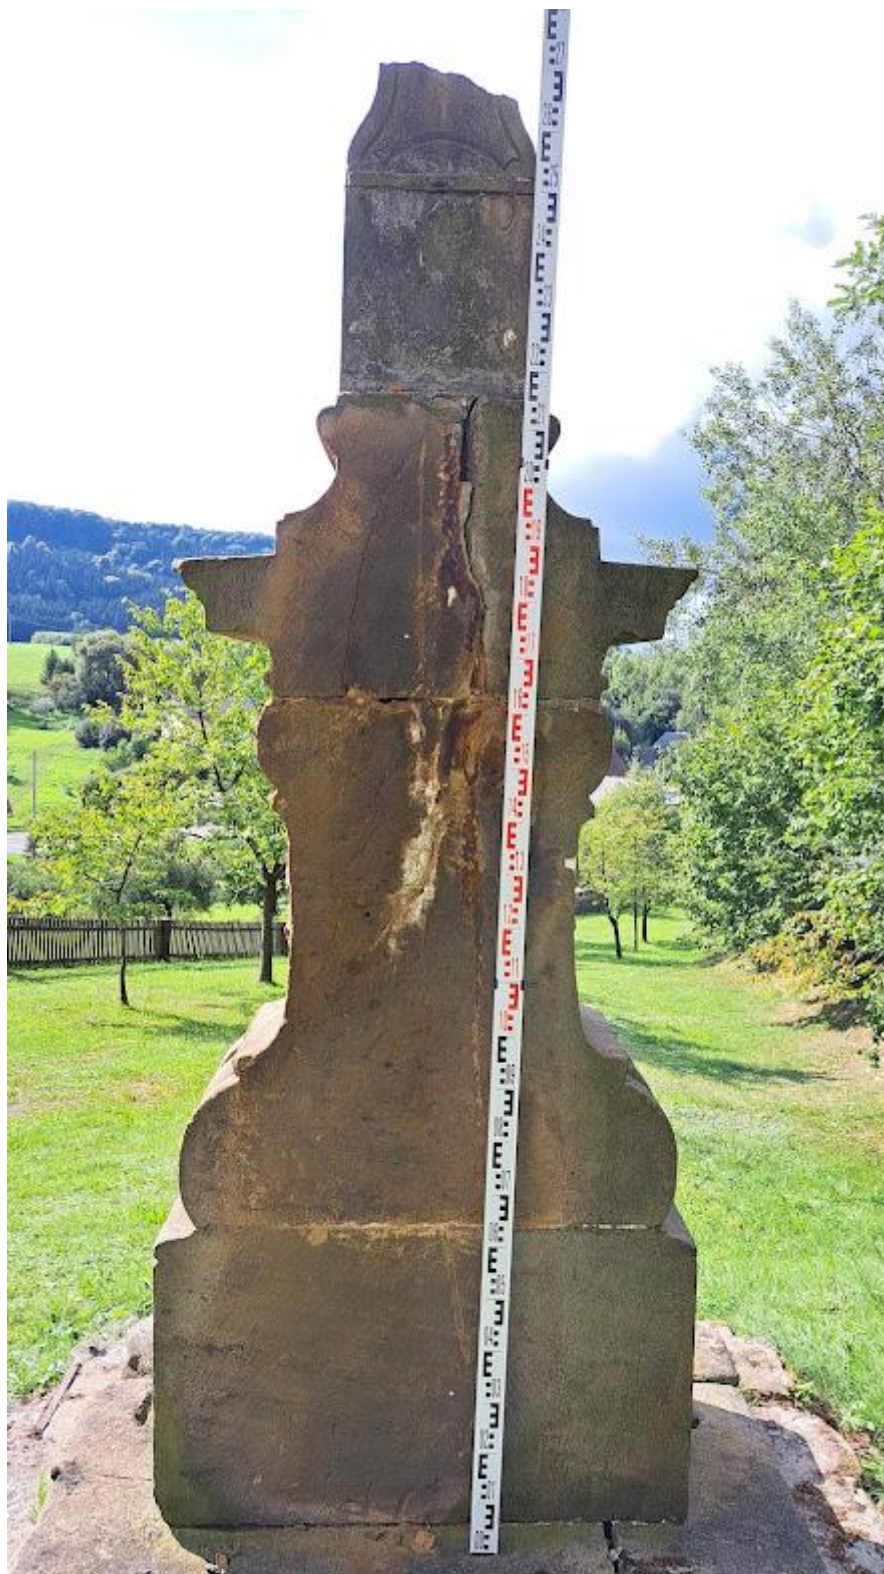
Výška pískovcového torza pomníku cca 2,7m.

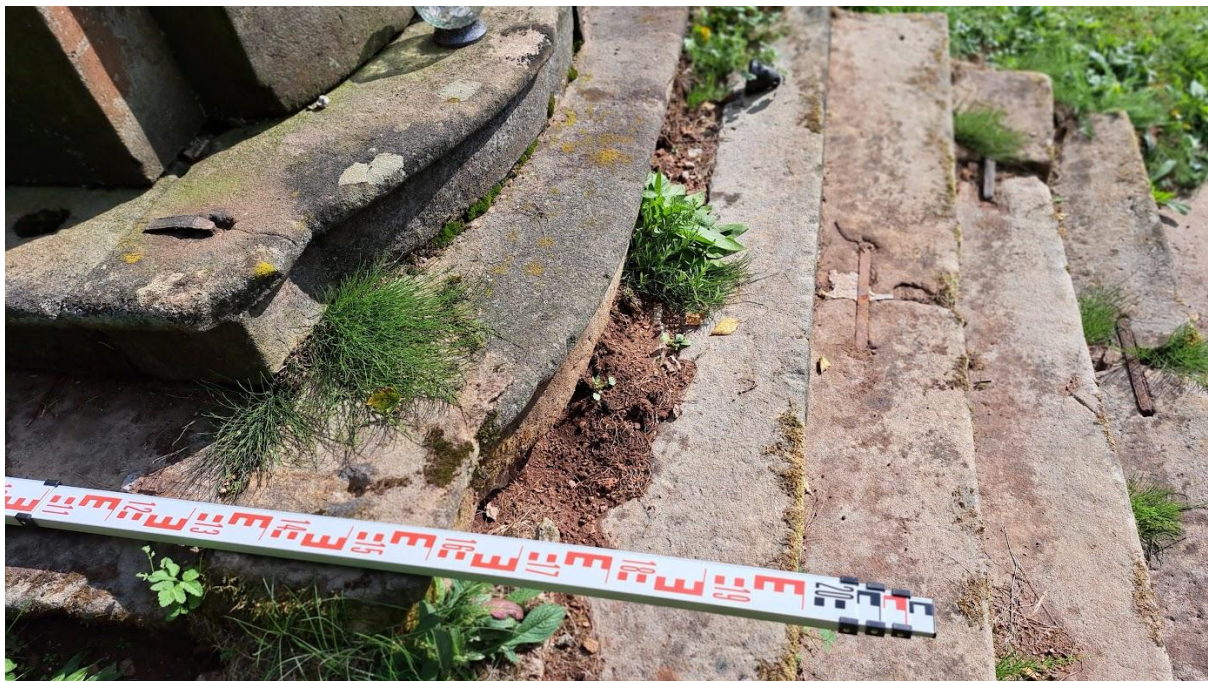
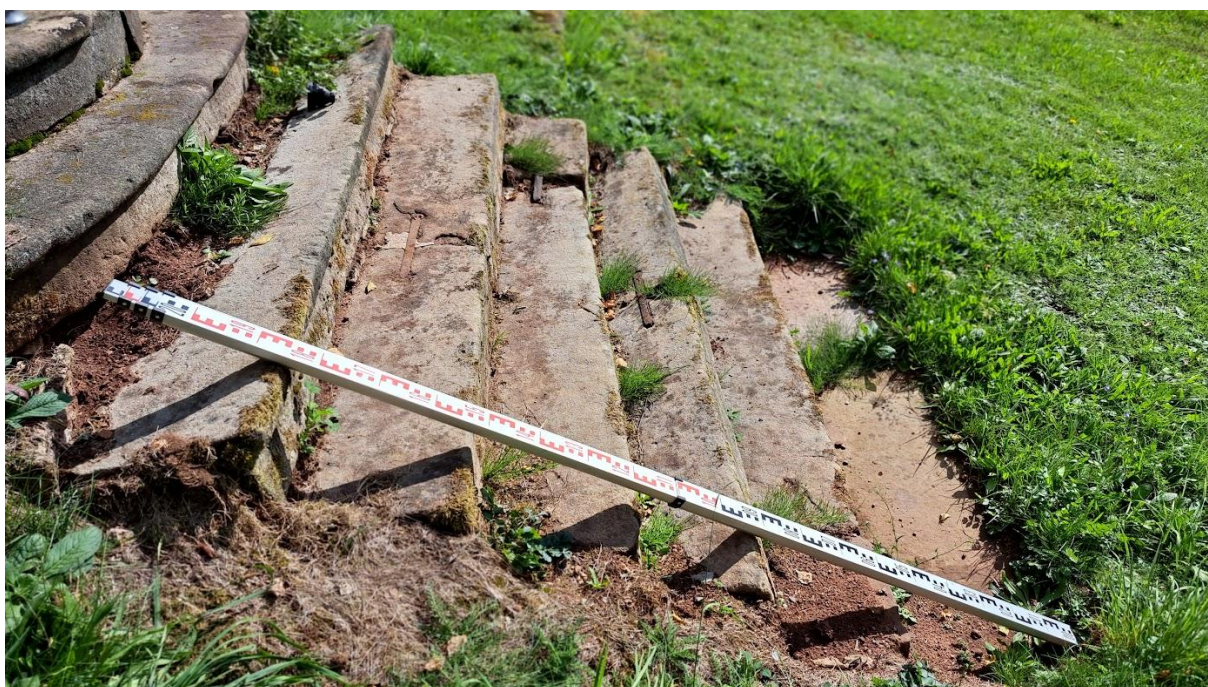
Detail opačného spádu schodiště.

10. Technologická pauza pro zesíťování zpevňovacího přípravku.
11. Postupné osazování pískovcových schodů (8 schodů) ve spádu (s vrchním schodem vytvoření roviny pro osazení základny pískovcového pomníku. Zajištění schodů kovovými sponami.

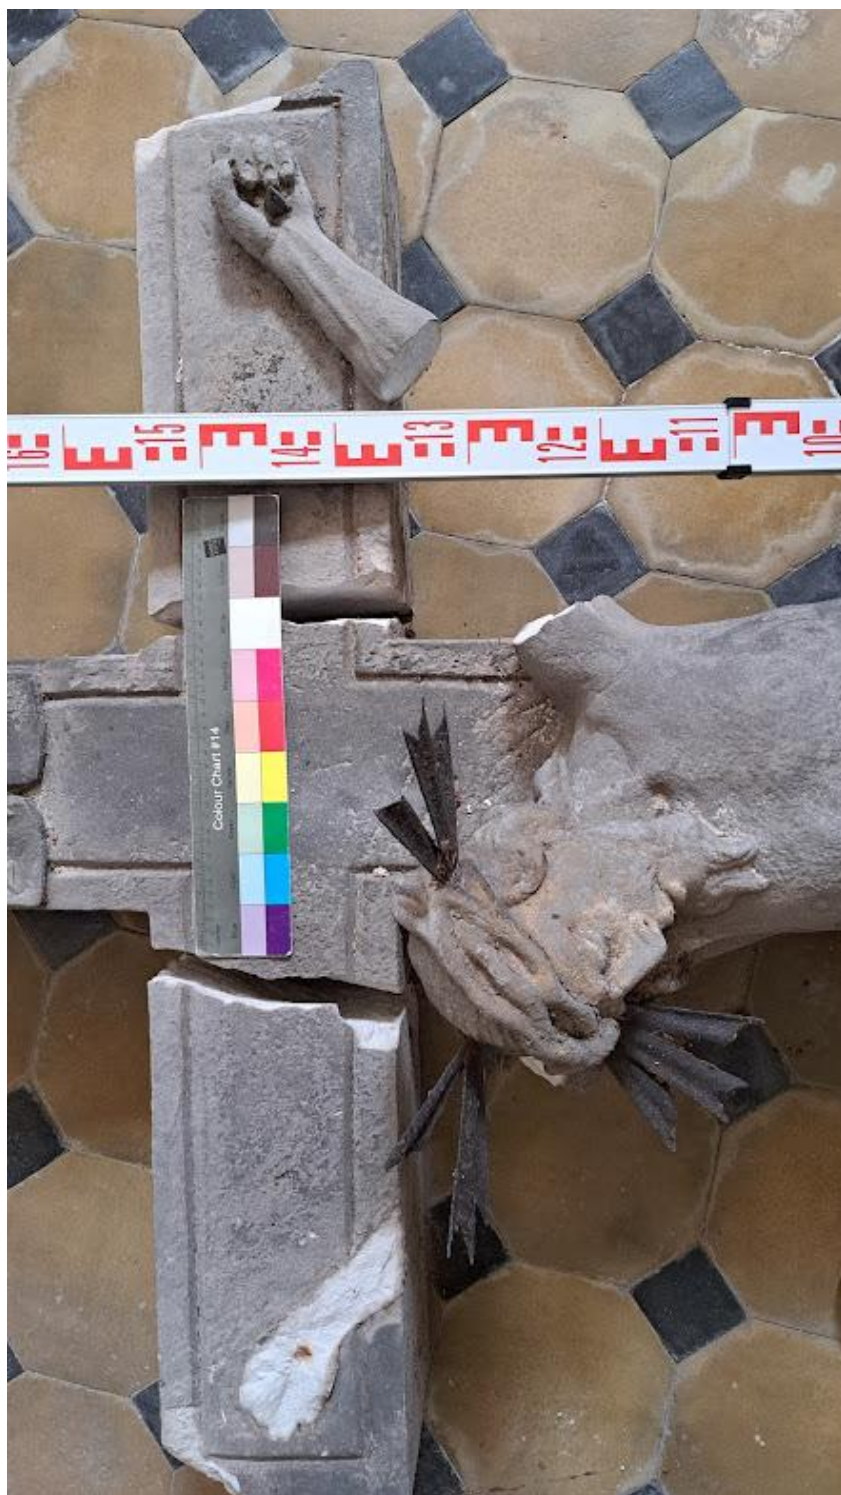
Detail zříceného kříže se sochou ukřižovaného Krista, rozlomeného na více kusů.

12. Lepení odlomených částí Ukřižovaného Krista a přelomeného kříže. (AKEMI, epoxidová pryskyřice)
13. Provedení plastických doplňků v umělém kameni, směsí s přídavkem hydraulických pojiv, probarvenou ve hmotě minerálními pigmenty fy Bayferrox se změkčením hmoty přidáním písku odpovídající barevnosti a zrnitosti (podle charakteru kamene v daném místě.

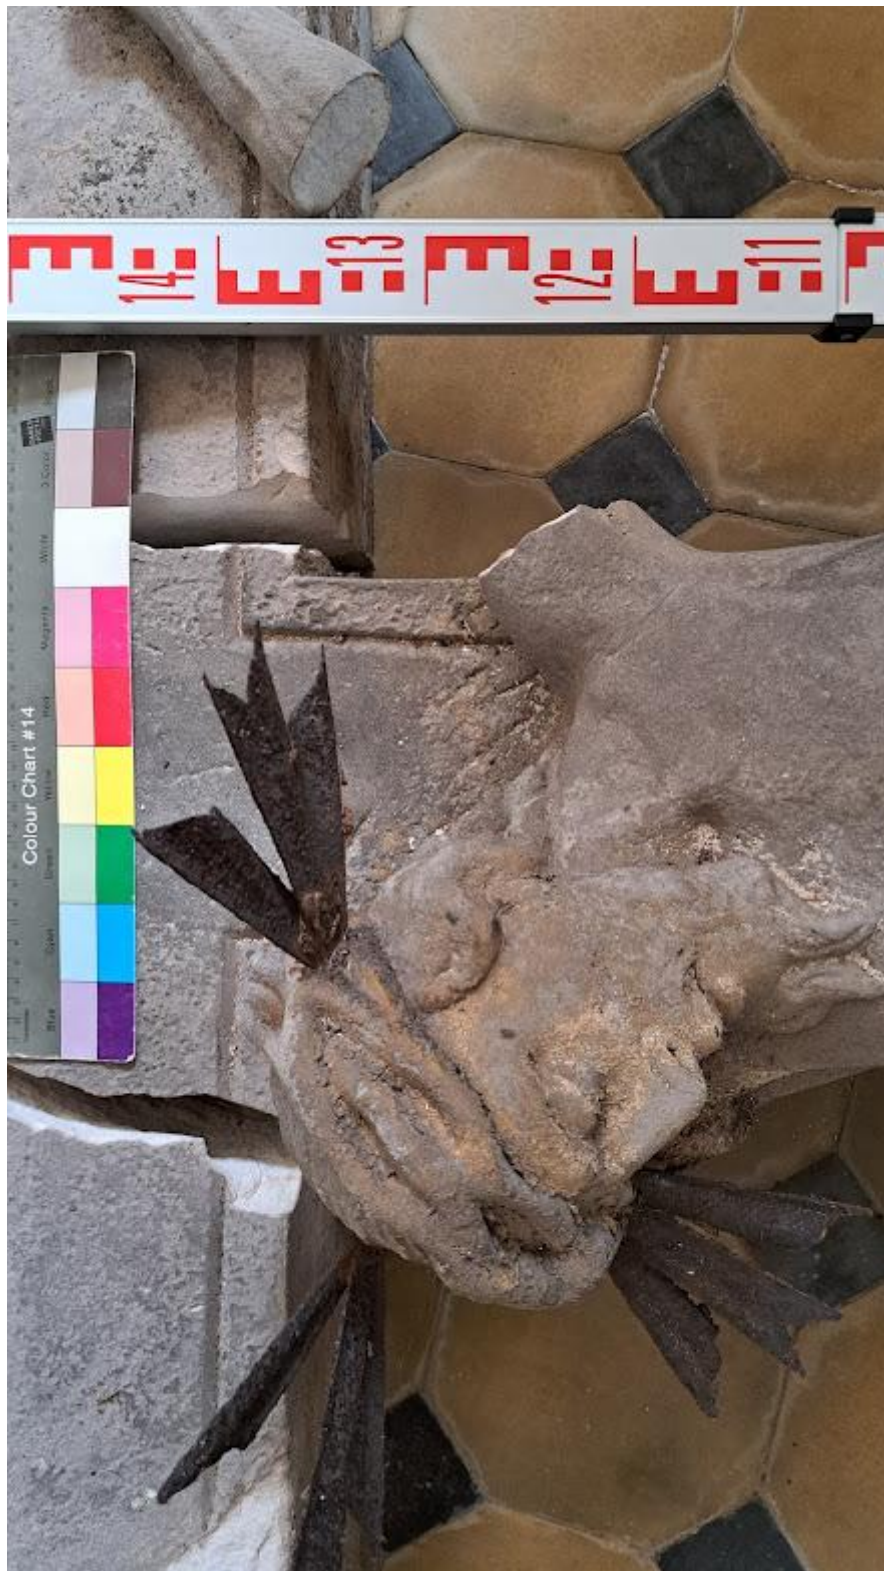
Detail zříceného kříže se sochou ukřižovaného Krista, rozlomeného na více kusů.

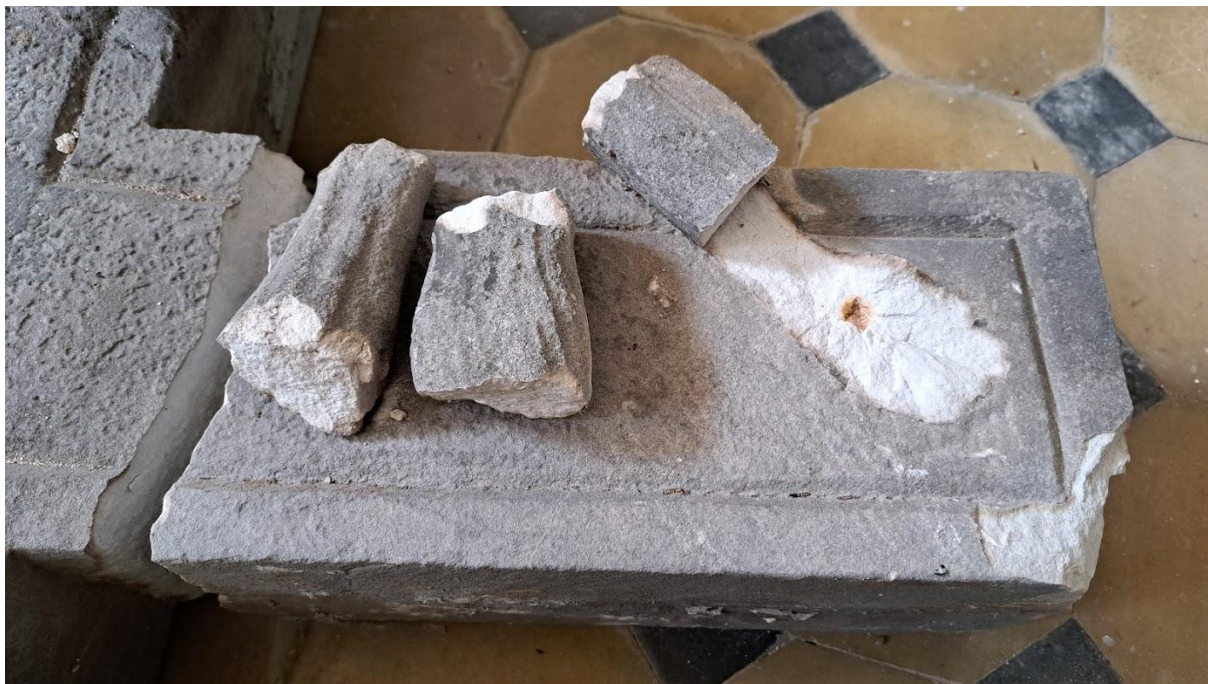
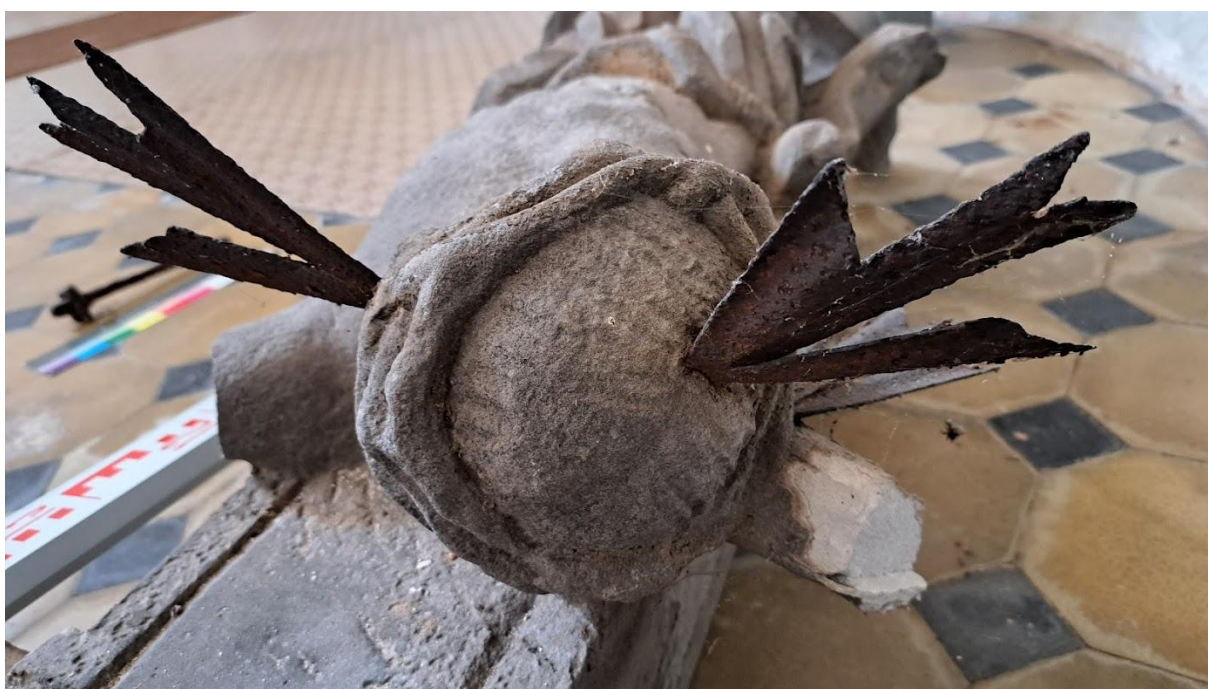
Detail zříceného kříže se sochou ukřižovaného Krista, rozlomeného na více kusů. Rezavá svatozář.

Svatozář – odrezání, antikoroziční nátěry, mixtion, plátkové zlato 24k

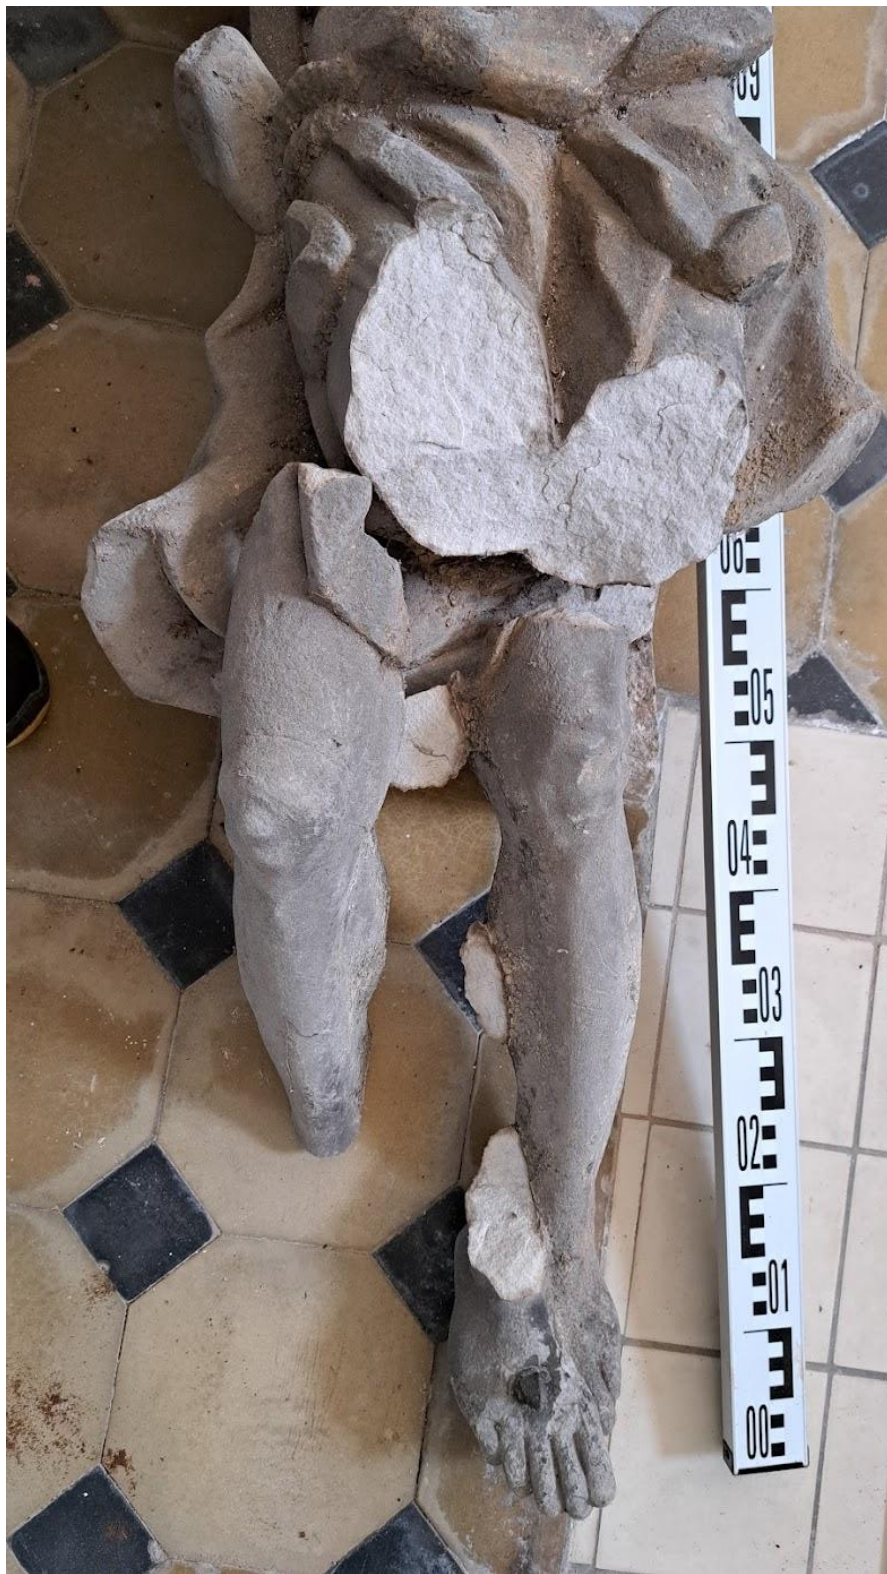
Detail zříceného kříže se sochou ukřižovaného Krista, rozlomeného na více kusů.

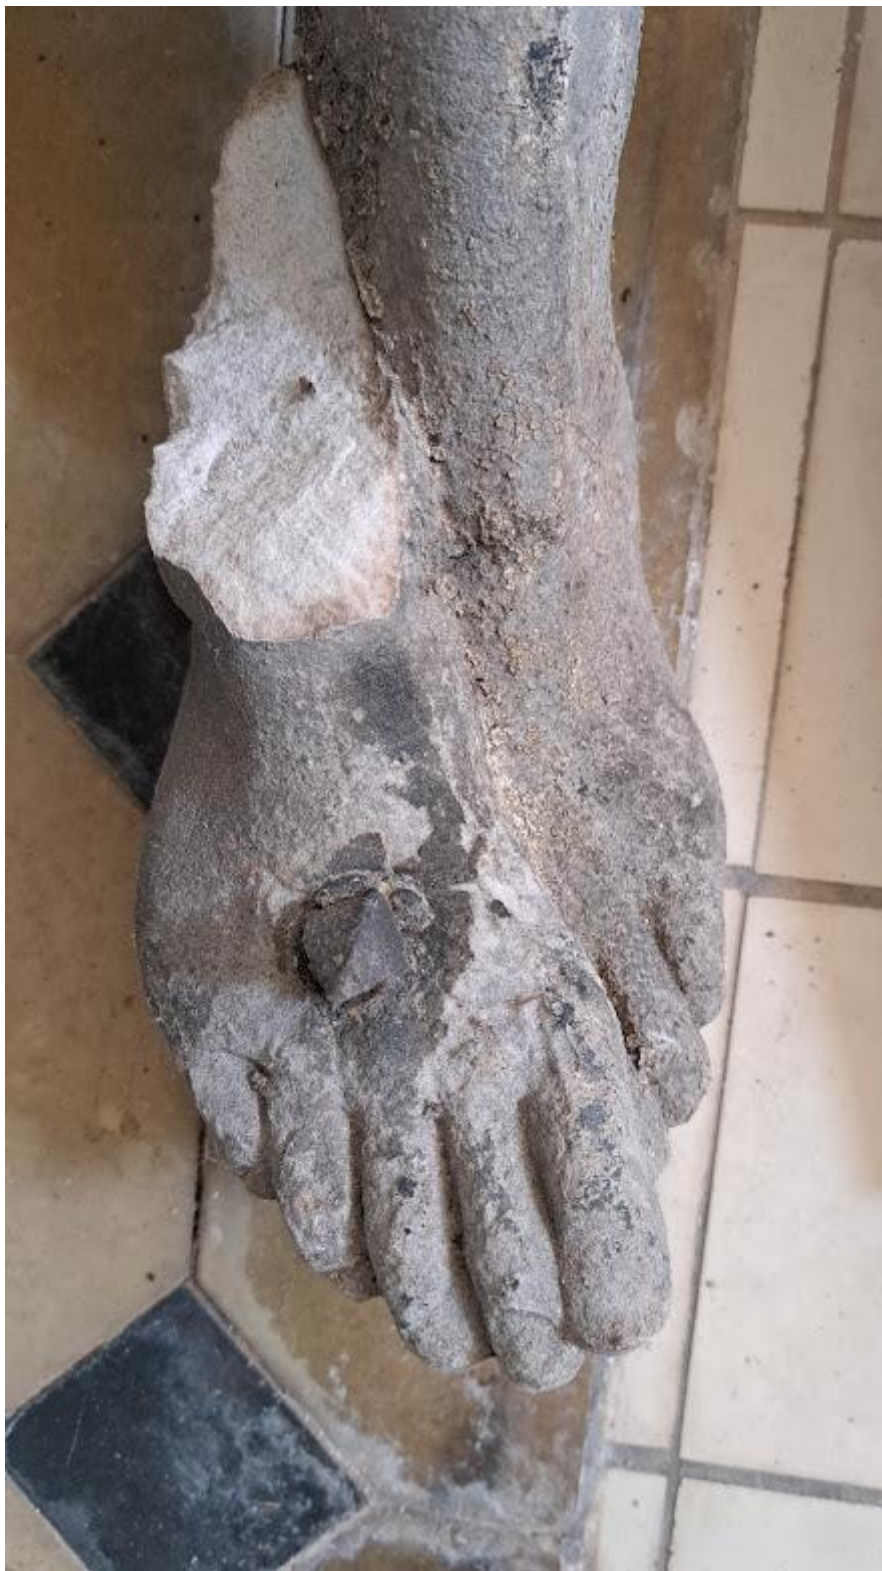
Detail zříceného kříže se sochou ukřižovaného Krista, rozlomeného na více kusů.

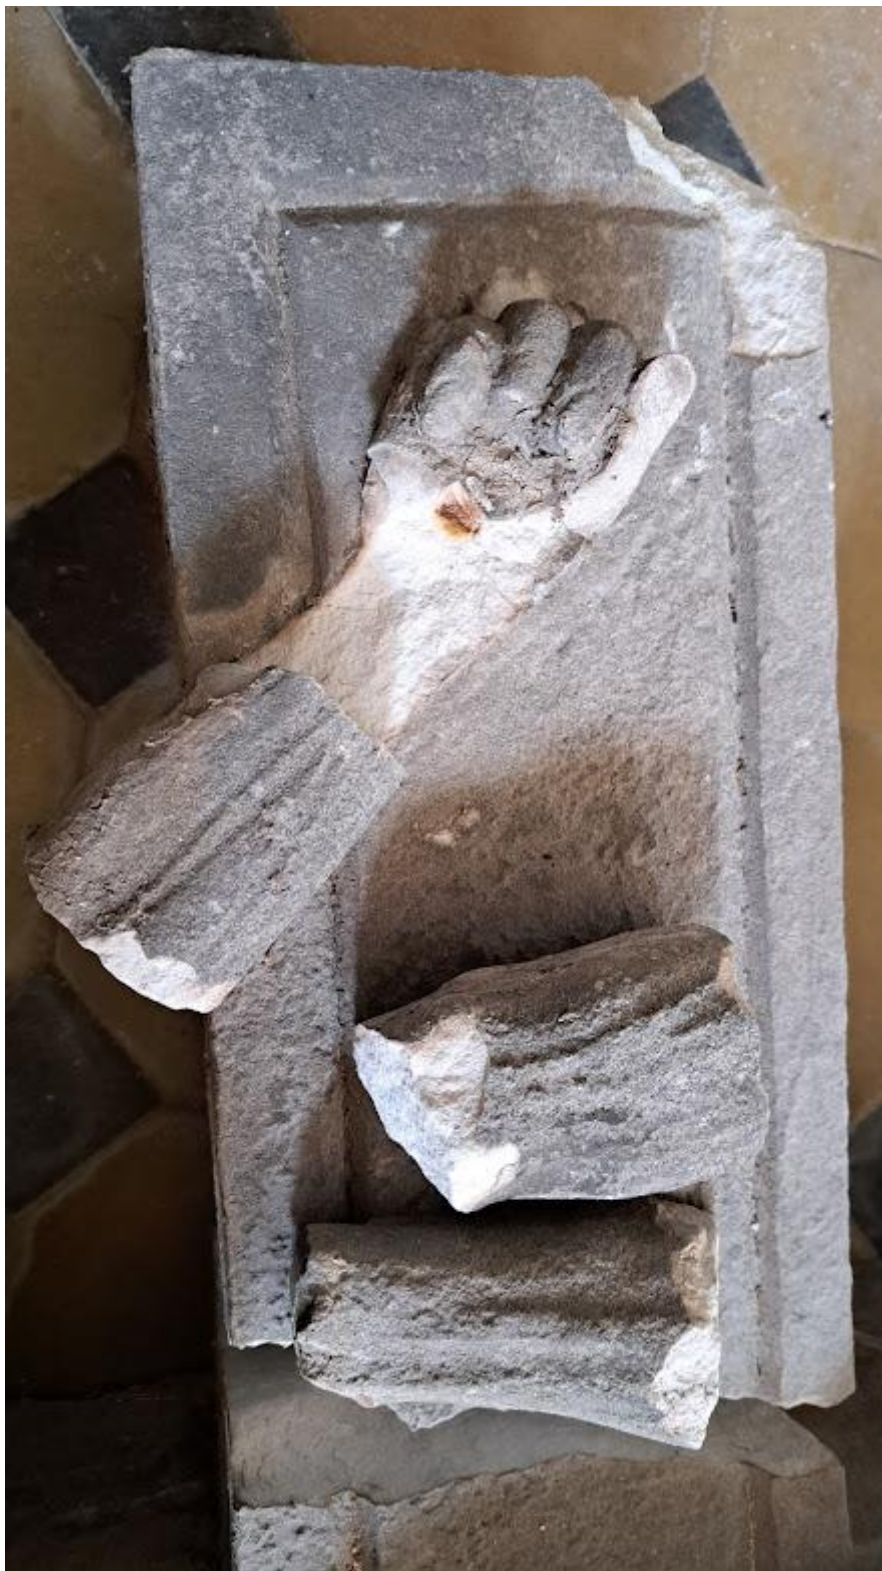
Detail zříceného kříže se sochou ukřižovaného Krista, rozlomeného na více kusů.

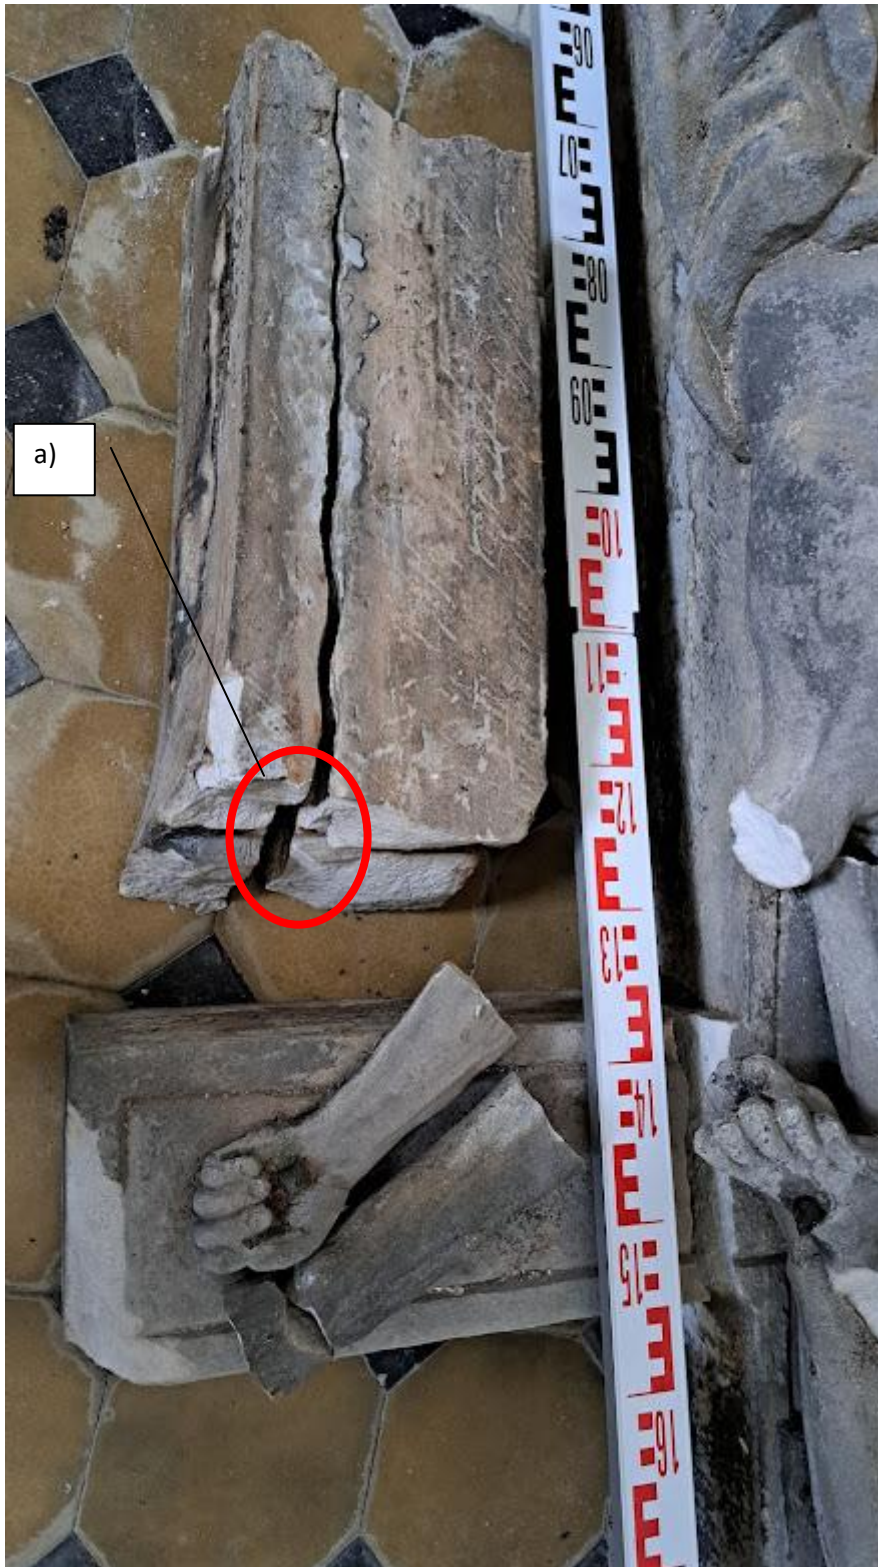
Detail zříceného kříže se sochou ukřižovaného Krista, rozlomeného na více kusů.

a) Na 4 díly rozštěpený fragment kříže (vlivem roztržení kovové spony)
