RESTAURÁTORSKÝ PRŮZKUM A ZÁMĚR

Oprava havarijního stavu balkónů na jižní fasádě budovy radnice, Pernštýnské náměstí 1, Pardubice.

15.05.2023

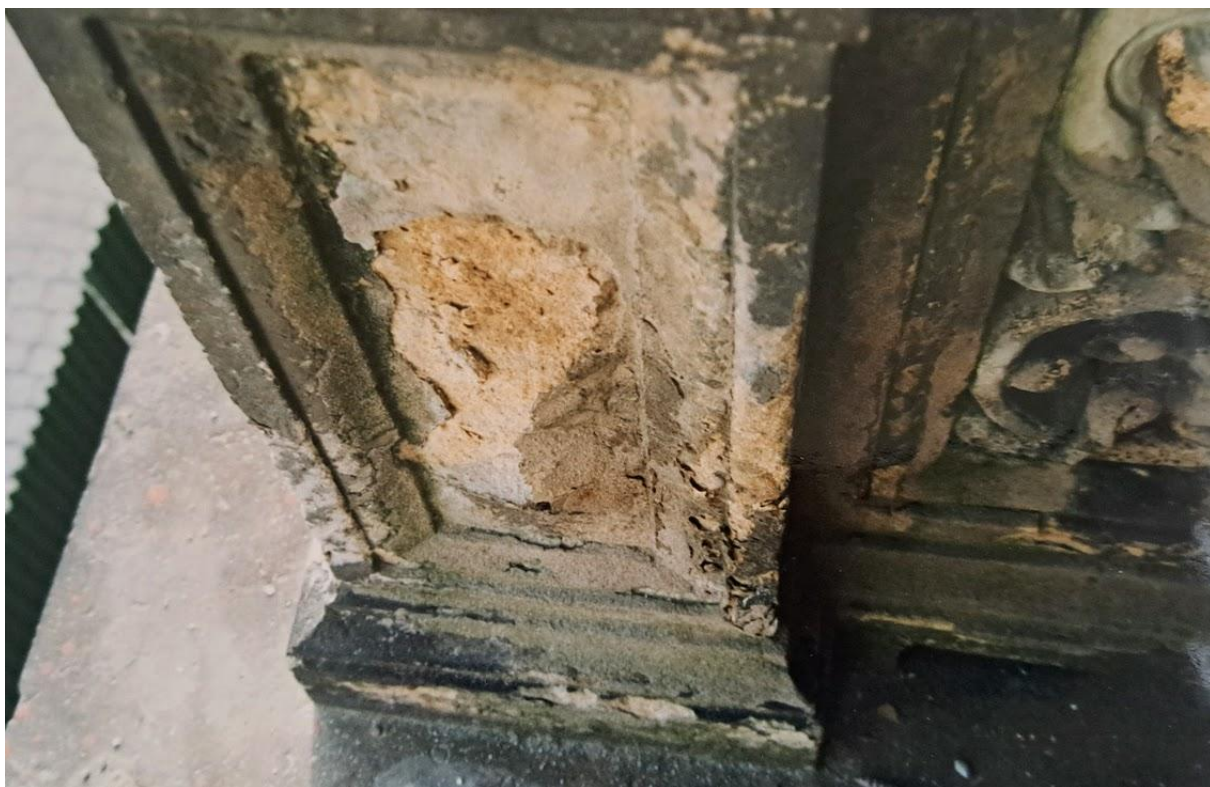
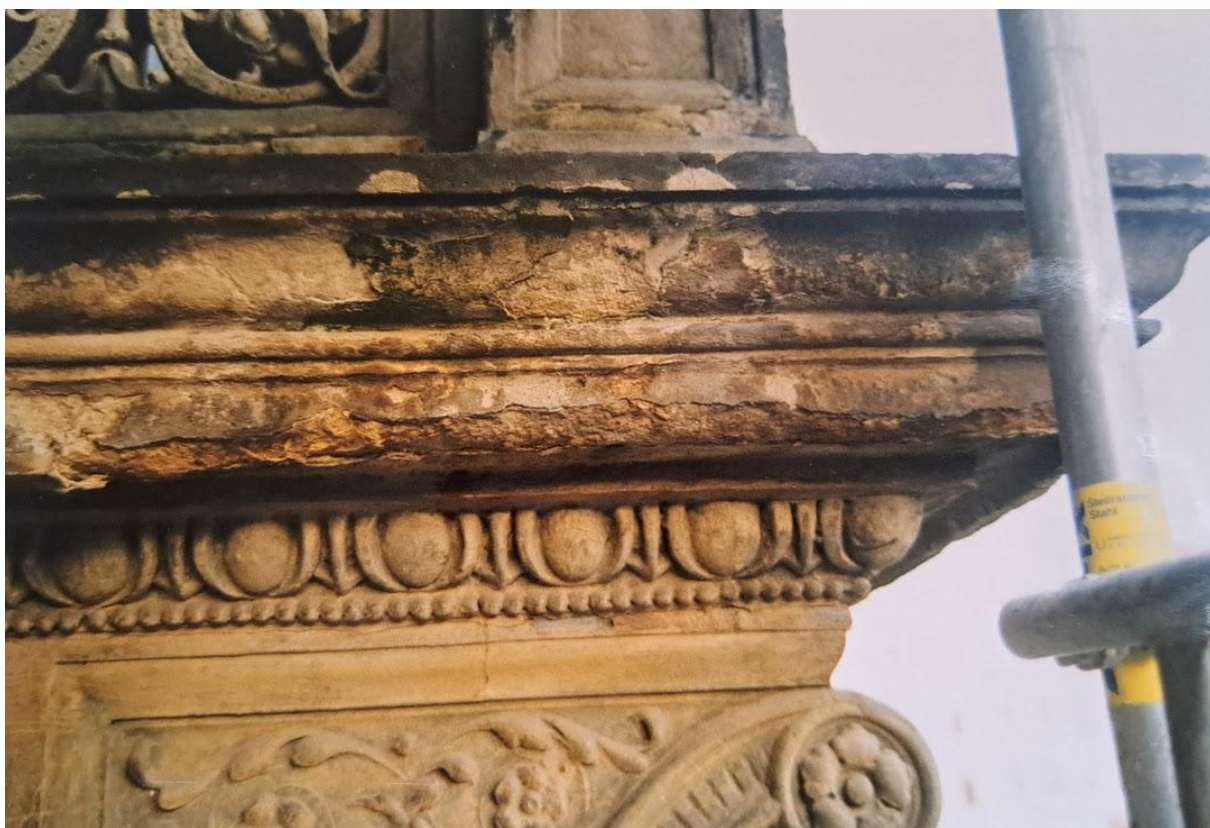
Archivní průzkum. Fotodokumentace z (posledního) restaurování 2002. Před restaurováním.

V minulosti nebyly pískovcové desky izolovány proti vlhkosti, došlo k masivnímu úbytku materiálu, což je patrné zvláště na profilaci.

Revize, odstranění uvolněných tmelů. Izolace balkónové desky.

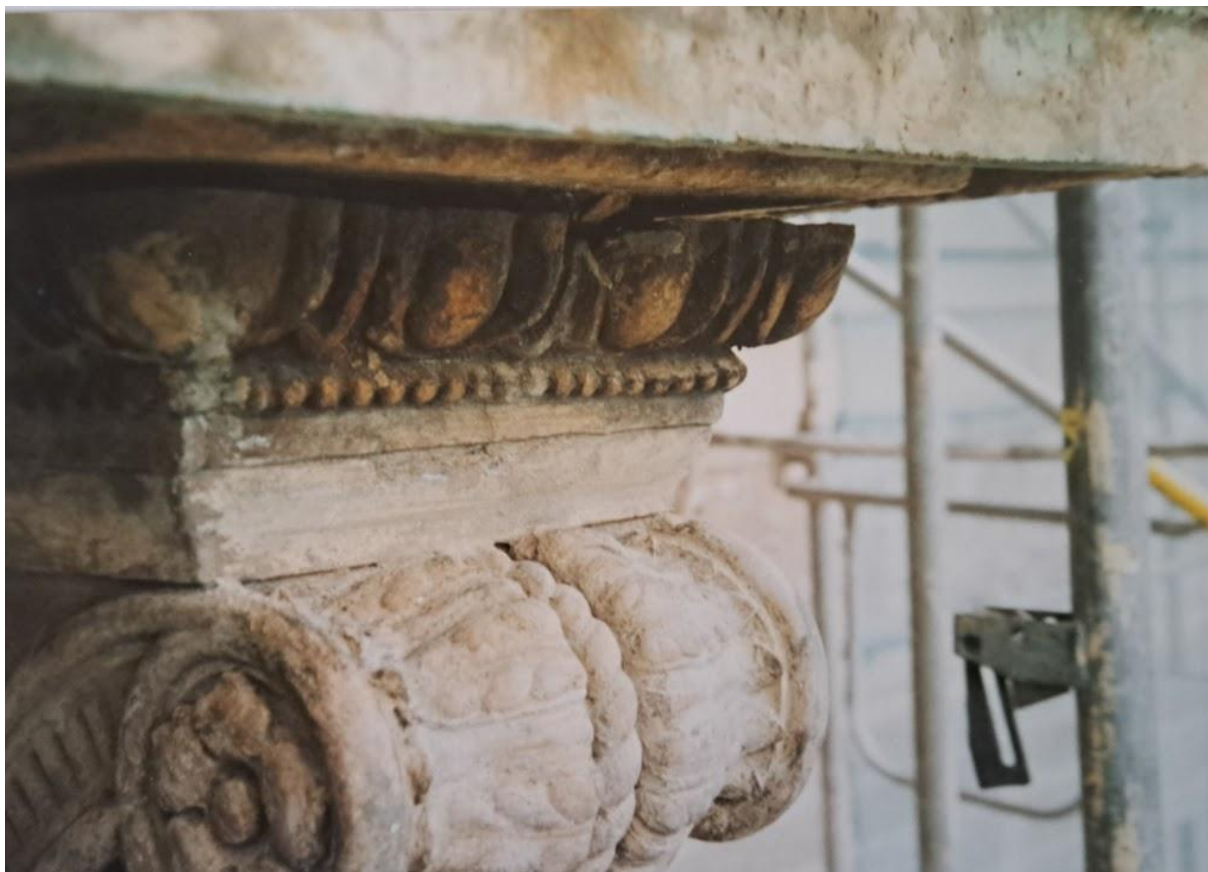
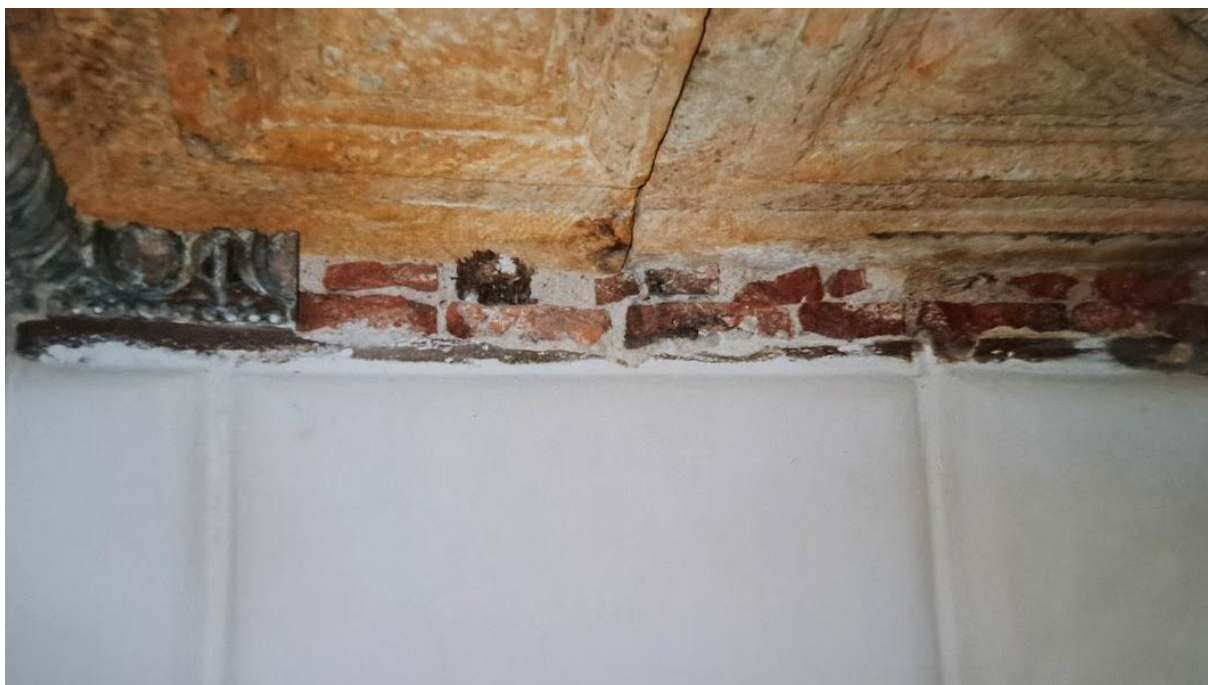
Archivní průzkum. Fotodokumentace z (posledního) restaurování 2002. Průběh restaurování.

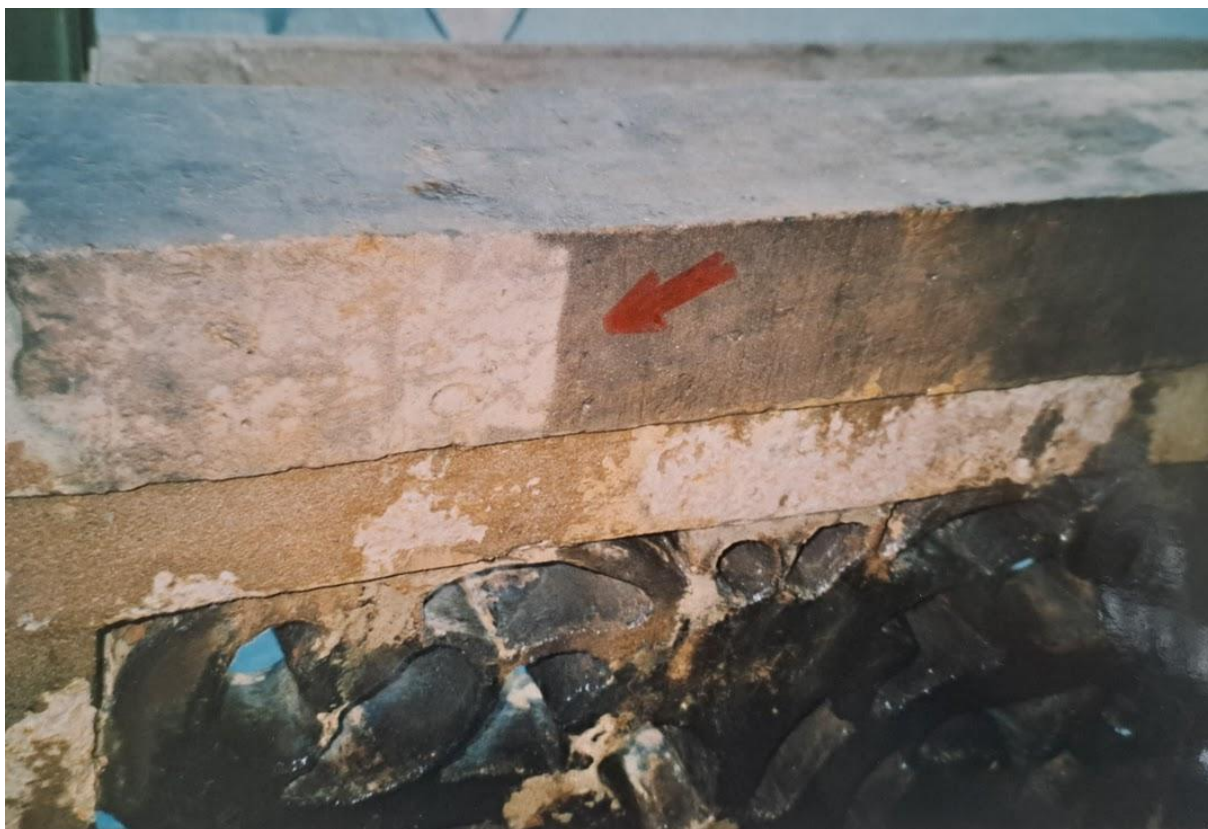
Konzolky, arabesky, vejcovce, ornamentální výplň zábradlí balkónů zhotoveny z pevného materiálu s obsahem hydraulického pojiva kalcitického charakteru, typ kufsteinského vápence (rom- cem)

Archivní průzkum.

Fotodokumentace z (posledního) restaurování 2002.

- a) Transfer ozdobných konzol zakrývající kovové konzoly balkónů.
- b) V případě, že kovové traverzy pod konzolami budou v pořádku - bez demontáže pískovcových desek balkónu. Pouze lokální fixáž příčné hloubkové praskliny jedné z desek balkónu (systém nerezových kotev napříč trhlinou, lepení, injektáž epoxydem).
- c) Restaurátor vytvoří lukoprenovou formu na výplně balkónů. (Komplet nové kopie ornamentálních výplní - výdusky)
- d) Demontáž zábradlí (komplet)
- e) Nahrazení cca 4x delší pískovcového profilu, 4x kratšího pískovcového profilu /spodní partie balkónů/. Kamenicky opracovaný profil (božanov?)
- f) Sesazení nových prvků + zachovalé původní (parapety,...)

- a) Transfer ozdobných konzol zakrývající kovové konzoly balkónů.
V případě, že kovové traverzy pod konzolami NEbudou v pořádku - demontáž i pískovcových desek balkónu , nebo statické zajištění balkónových desek a nahrazení jednotlivě kovových traverz. Bude posouzeno statikem!
- b) Lokální fixáž příčné hloubkové praskliny jedné z desek balkónu (systém nerezových kotev napříč trhlinou, lepení, injektáž epoxydem).
- c) Restaurátor vytvoří lukoprenovou formu na výplně balkónů. (Komplet nové kopie ornamentálních výplní - výdusky)
- d) Demontáž zábradlí (komplet)
- e) Nahrazení cca 4x delší pískovcového profilu, 4x kratšího pískovcového profilu /spodní partie balkónů/. Kamenicky opracovaný profil (božanov?)
- f) Sesazení nových prvků + zachovalé původní (parapety,...).
