RESTAURÁTORSKÝ ZÁMĚR

Erb Schaftgotschů

Zámecká sýpka, ul. Barákova, Lázně Bělohrad parc. č. 29/6 a St. parc. č. 4

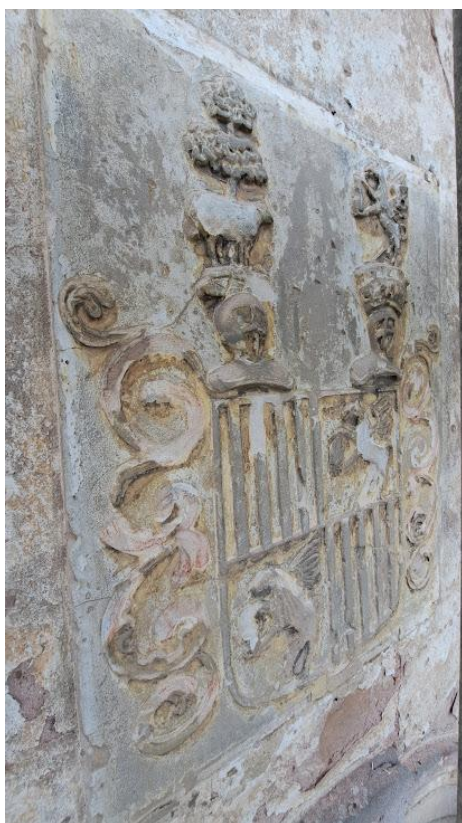
Štukový erb nad jižním pískovcovým portálem sýpky před restaurováním.

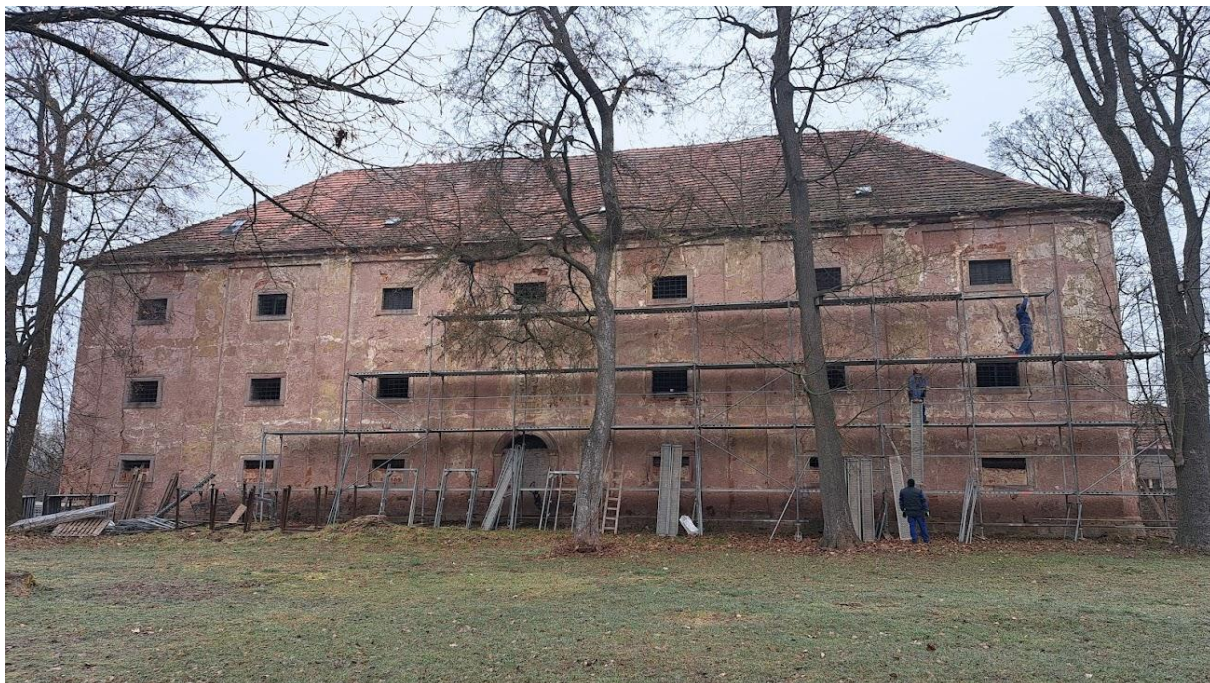
Jižní fasáda sýpky.

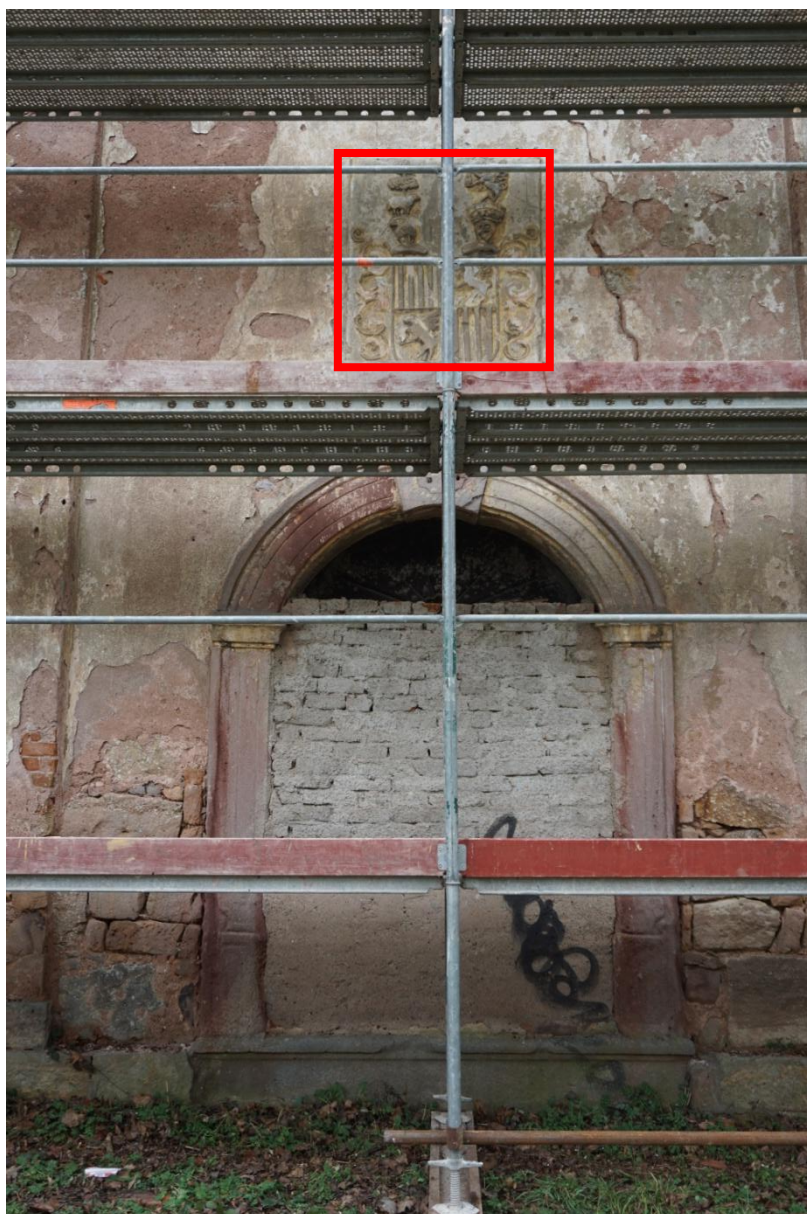
Jižní fasáda sýpky. Erb nad pískovcovým vstupním portálem.

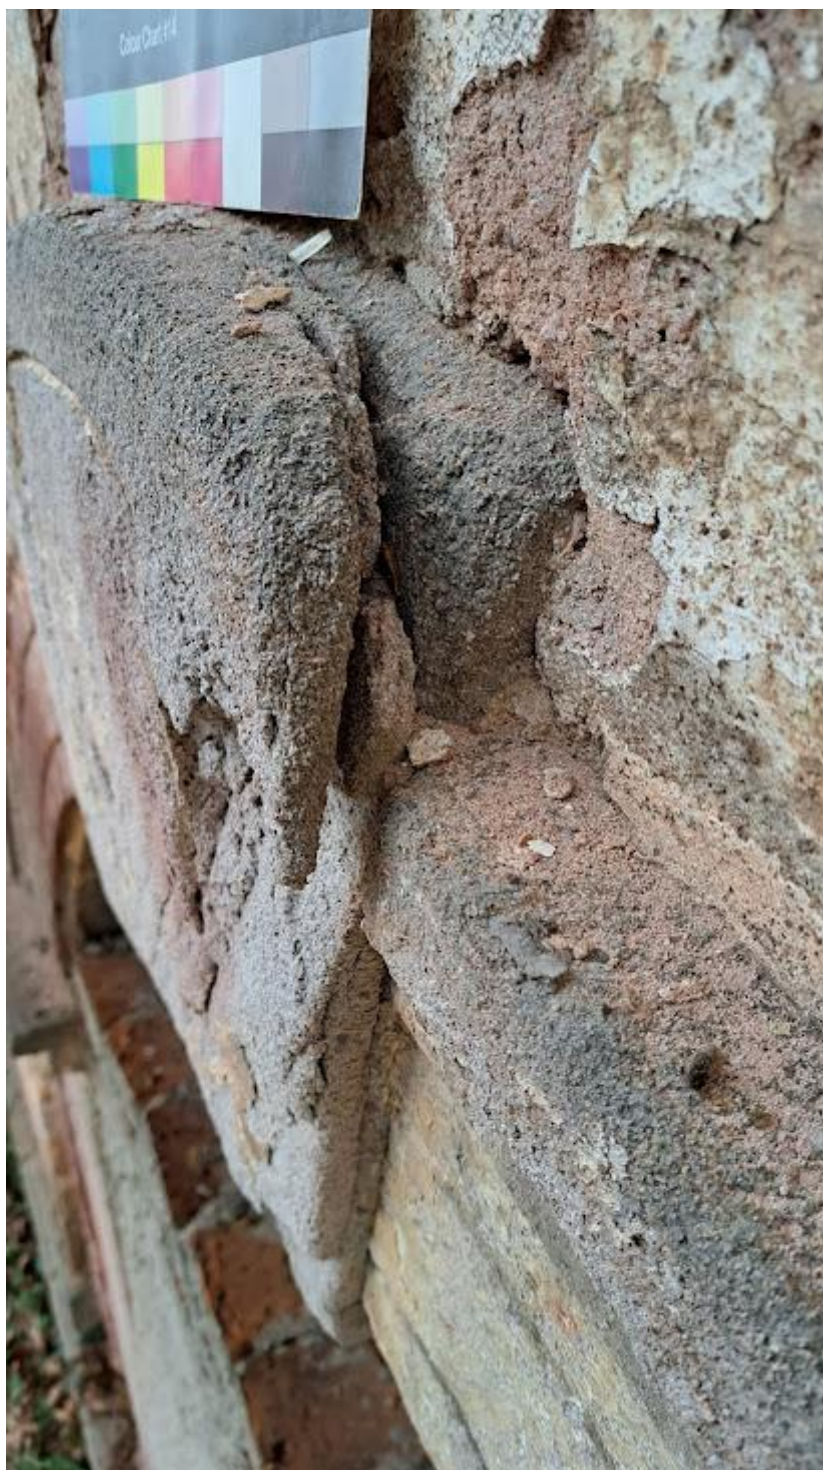
Jižní fasáda. Pískovcový vstupní portál. Detail zvětralého pískovce- klenáku a navazujících omítek. Havarijní stav!

(Exteriér - navazující vápenná omítka. Barevnost fasády je navržena jako světle žlutá. Nátěr fasády: Odstín se bude vzorkovat na místě. Pískovcové okenní ostění a portál doporučuji po restaurování ošetřit min lazur. nátěrem vápenné barvy. Finální odstín, barevnost, typ fasádní nátěru bude vybrán ze vzorků, provedených na fasádách objektu a odsouhlasen v přítomnosti vlastníka a zástupců památkové péče!)

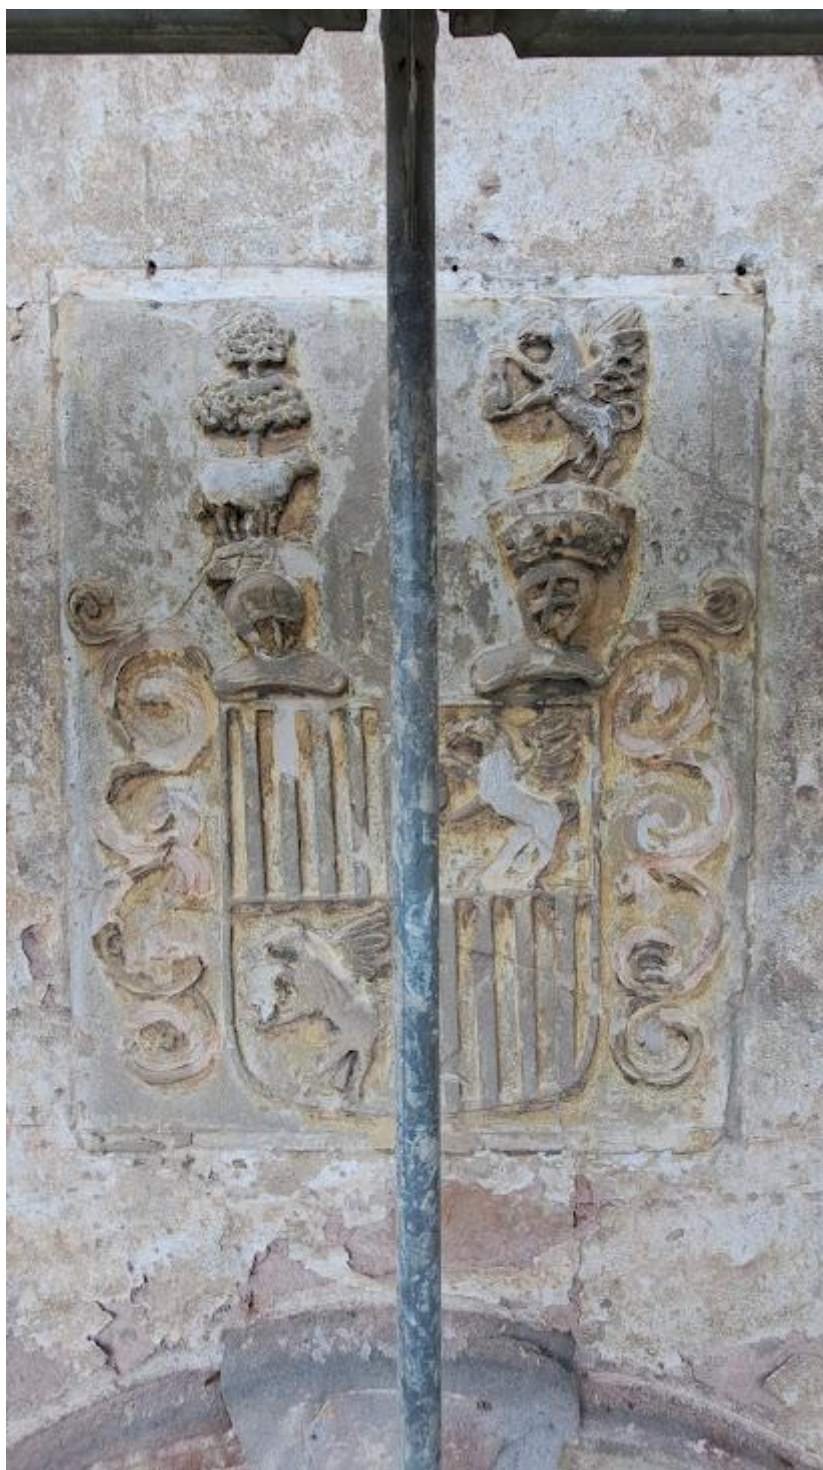
Štukový erb nad jižním pískovcovým portálem sýpky. Před restaurováním.

Citlivé očištění povrchu erbu od druhotných opravných vrstev. Případné odhalení např. zlacení, nebo dochovaných fragmentů barevností bude konzultováno se zástupci NPÚ. Originální povrch bude hloubkově zpevněn organokřemičitany (např.: fa.Remmers - KSE 100, 300). V případě nestabilních klimatických podmínek doporučuji zpevnit reliéf např.: roztokem 4% Paraloidu v toluenu. Injektáž dutin KSE 500, Ledan, popřípadě přilepení originálních odlomených dílů modelace. Po technologické pauze provedení rekonstrukce tvárnou směsí odpovídající zrnitosti originálního povrchu (směs křemičitých střeleckých písků, hydraulické vápno, anorganické pigmenty Bayferrox). Minimální tmelení – ne přetmelování originálního povrchu. Provedení lokální barevné retuše-zapojení nových tmelů. Barevné retuše: anorganické pigmenty Bayferrox + Primal AC35. Finální barevný odstín – rekonstrukce heraldické barevnosti po odsouhlasení zástupců NPÚ. Odsolování nebude provedeno – analýza neprokázala vyšší hodnoty salinity z odebraných vzorků. Závěrečná restaurátorská zpráva zpracovat v souladu s §10 odst. 4 vyhlášky č. 66/ 1988 Sb., (včetně dokumentace v průběhu celého pracovního procesu)

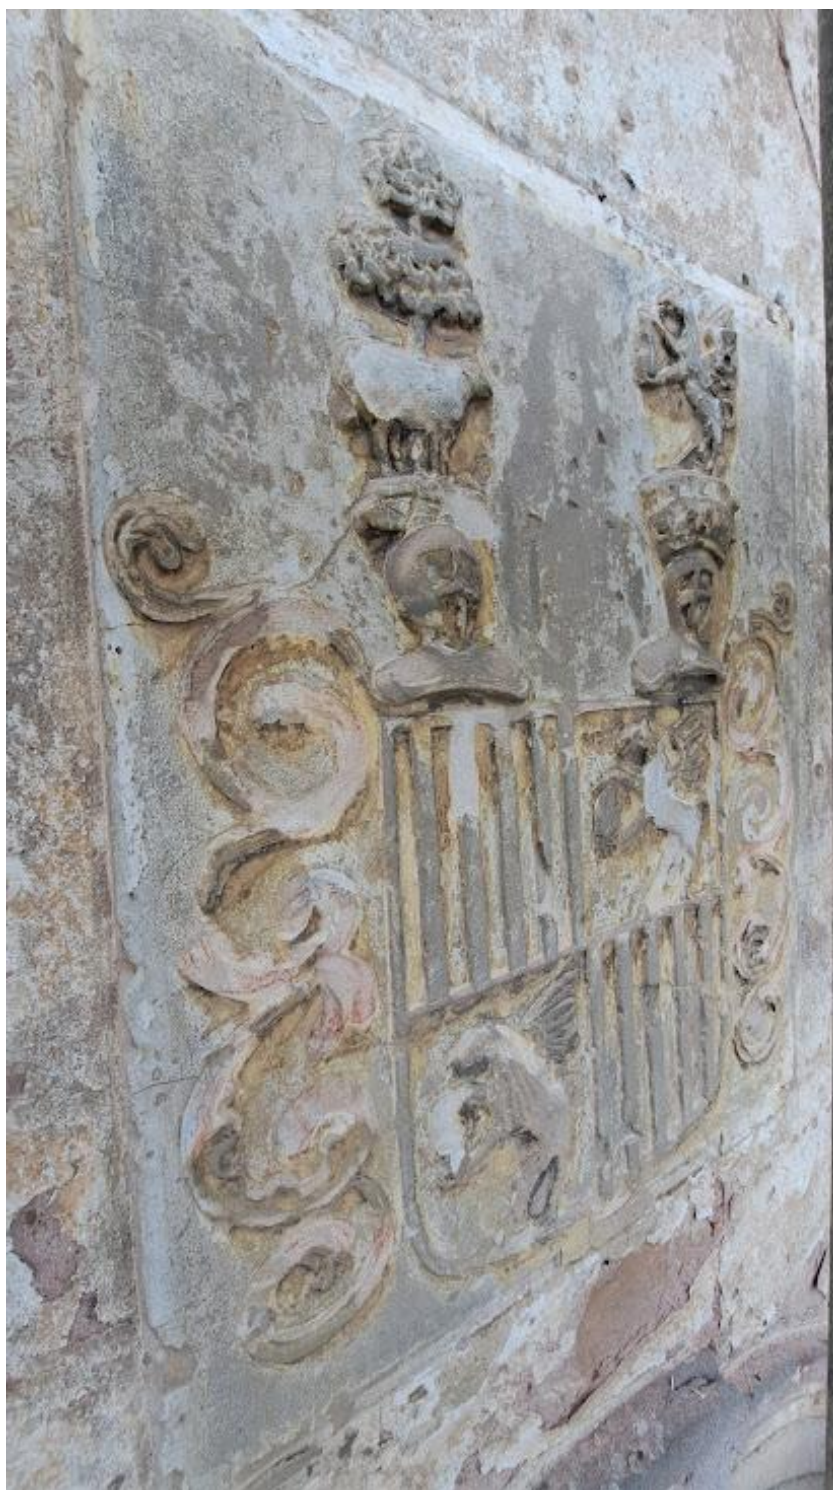
Štukový erb nad jižním pískovcovým portálem sýpky. Před restaurováním.

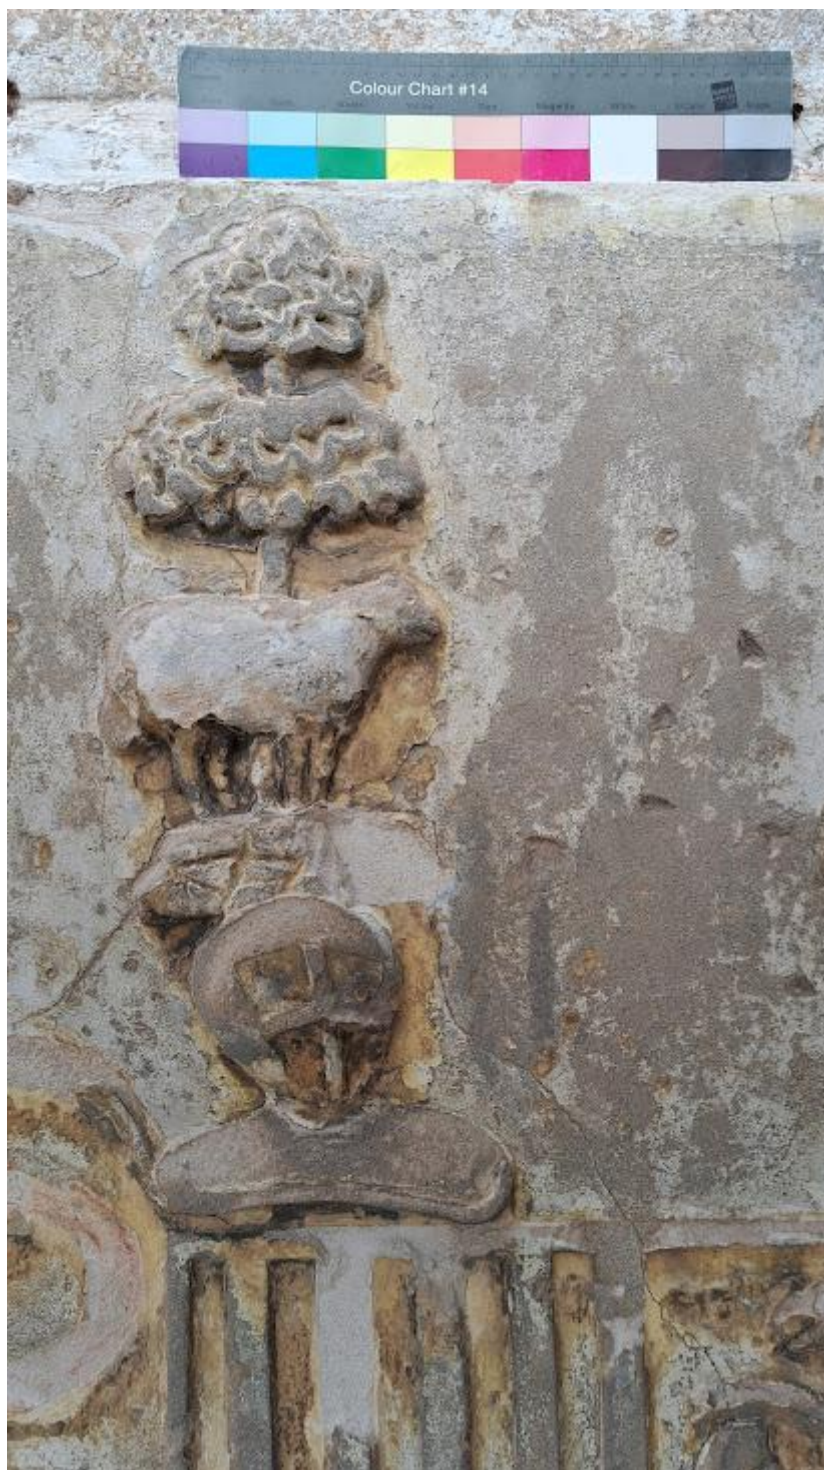
Druhotné doplňky jsou namodelovány ve 100% po celém povrchu dochovaného reliéfu. Sonda stratigrafie odhaluje pod opravnými vrstvami štuku původní jemnější modelace reliéfu. Čištění bude probíhat na základě rozhodnutí NPÚ zda zachovat či nezachovat druhotné nátěry, tmely. Zpevnění by mělo být co nejpečlivější, aby zpevňovač pronikl co nejhluběji do struktury zvětralé malty. Druhotné vrstvy mohou být místy jediným vodítkem původní modelace reliéfu. V případě, že pod druhotnými tmely nebude objevena původní vrstva, druhotné vrstvy budou zachovány a musí být zpevněny taktéž. Postupné odkrývání původní vrstvy reliéfu odhalí rozsah poškození originální modelace. Absentující partie musí být citlivě doplněny v návaznosti na původní tvarosloví reliéfu.

Štukový erb nad jižním pískovcovým portálem sýpky. Odlupující-se modelace reliéfu od podkladu. Absence reliéfu!

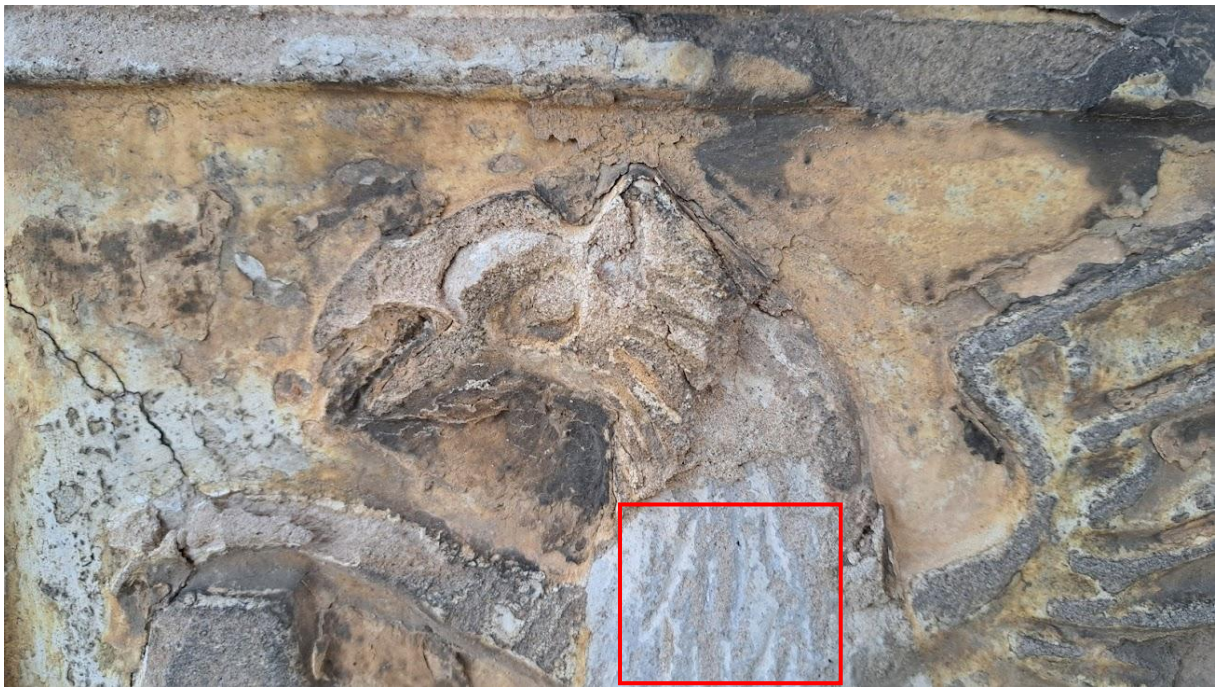
Sonda stratigrafie odhaluje pod opravnými vrstvami štuku původní jemnější modelace reliéfu. Původní barevnost erbu je v odstínech bílého a světlešedého vápenného nátěru.

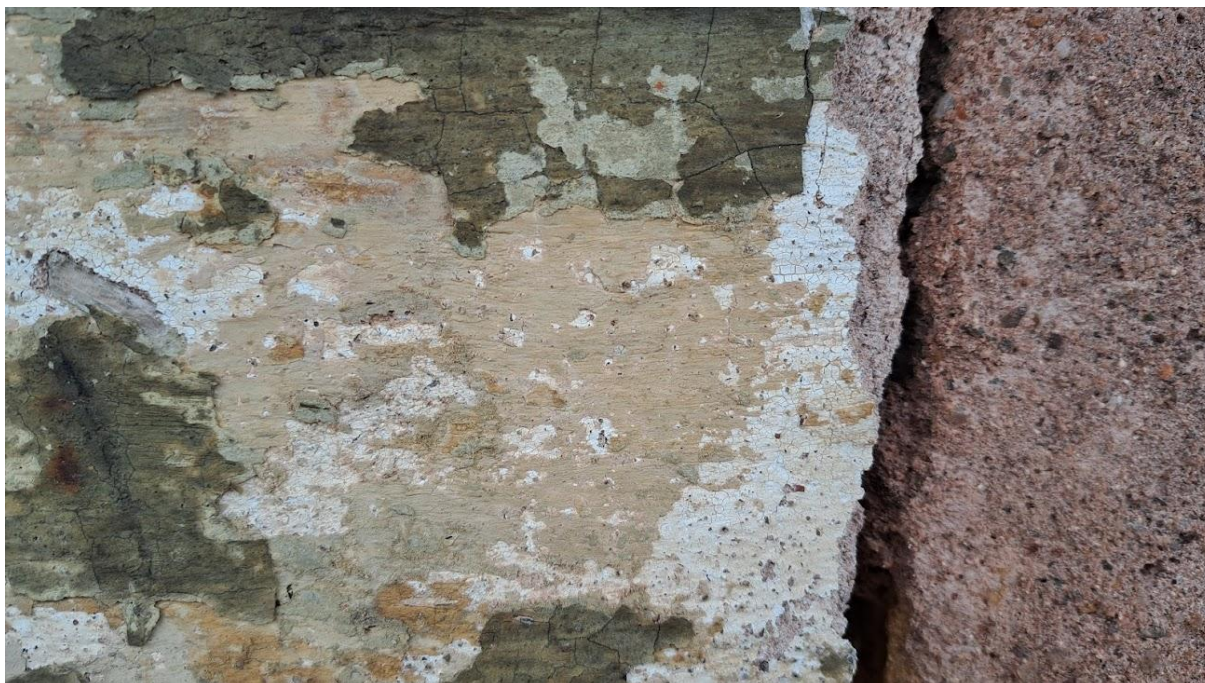
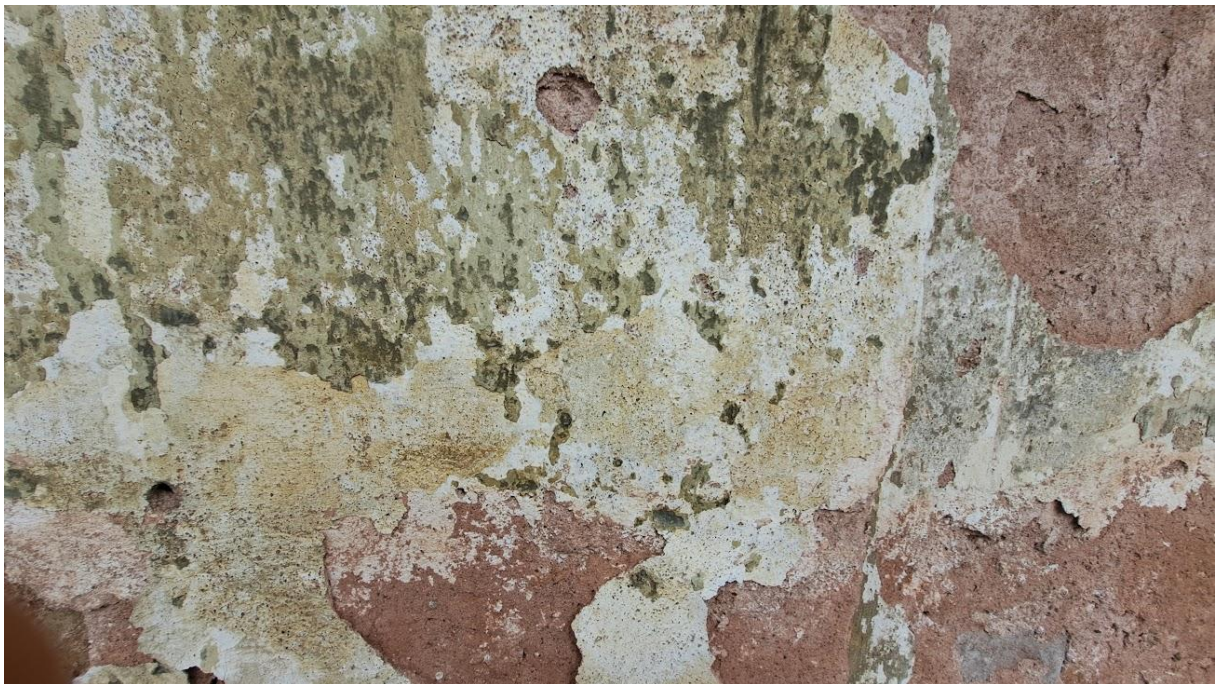
Exteriér - Pilastry / pasivní plochy fasády. Zdivo smíšené, převážně pískovcové kvádry, lomové zdivo, hrubá - vápenná - zdící malta. Plnivem vápenných omítek načervenalý písek. Vyrovnávací omítka je nanášena v tloušťce 0,5 – 2,5cm. Povrch je zatočený – hladký + šablonou tažená profilovaná korunní římsa. Původní barevnost aktivních prvků (Římsy a pilastry byla patrně pojednána okrovou vápennou barvou. Pasivní plochy byly pojednány bílým vápenným nátěrem.

Stratigrafie vnějších omítek – fasády. 0- Smíšené zdivo zdící vápenná malta (říční písek), 1- vápenná jádrová omítka (kopaný písek – jemnější, narůžovělý) –hladký povrch, 2- bílý vápenný nátěr, 3- béžová – zemitý odstín, 4- vápenný nátěr –okr, 5- světle zelený vápenný nátěr, 6- tmavě zelený vápenný nátěr.
